**FICHA DE INVENTARIO Y VALORACIÓN DE BIENES CULTURALES INMUEBLES**

<b>1. DENOMINACIÓN</b>				
1.1. Nombre del Bien	KR 3 12 C 79	1.2. Otros nombres	N.A.	
1.3. Pertenece a valoración colectiva	No	1.4. Nombre	N.A.	
<b>2. CLASIFICACIÓN TIPOLOGICA</b>

3.1. Departamento	Bogotá	3.2. Municipio	Bogotá D.C.	
3.3. Nomenclatura	KR 3 12 C 79	3.4. Nomenclatura antigua	N.A.	
3.5. Barrio	La Catedral	3.6. Código Barrio	003110

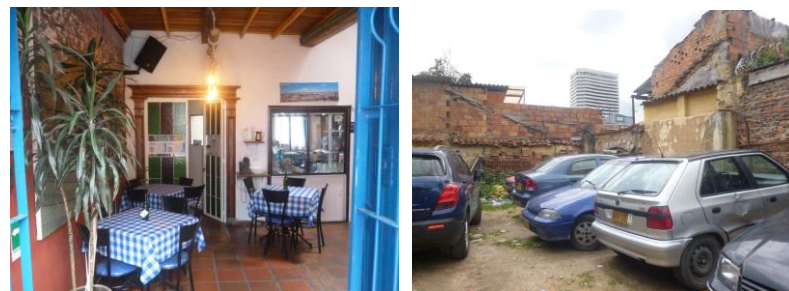
### 16. FOTOGRAFÍAS INTERIORES

<b>14. DESCRIPCIÓN</b>	
<p>Inmueble de 1 piso con mezzanine, paramentado en un predio medianero con forma irregular, cuyas dimensiones son: frente de 9.30 m y fondo de 26.50 m, logrando una proporción de 1 a 2.8 veces aproximadamente, con frentes sobre la Carrera 3. La ocupación del predio se realiza a través de un volumen frontal de única crujía, con solar posterior. Su uso actual es comercial. Desde la Carrera 3, se accede a la edificación a través de una puerta lateral que entrega a un espacio rectangular con una escalera de dos tramos que comunica con el mezzanine, adosado a él hay un baño y una cocina con deposito; la parte posterior es un solar utilizado para parqueadero. La fachada está resuelta en un cuerpo con zócalo, 3 vanos verticales (1 de acceso con 1 pilastras en ladrillo a la vista y un entablamento; y 2 de ventanas con marco y cornisa), cornisa y alero en caja sobre canes de madera. El sistema estructural es de muros de carga en muros de adobe y ladrillo, pañetados y pintados, entrepiso en madera y cubierta a dos aguas en teja de barro con estructura en madera. La carpintería es en madera con reja interior de madera en ventanas y puertas, el piso es en listones de madera y baldosa en gres.</p>

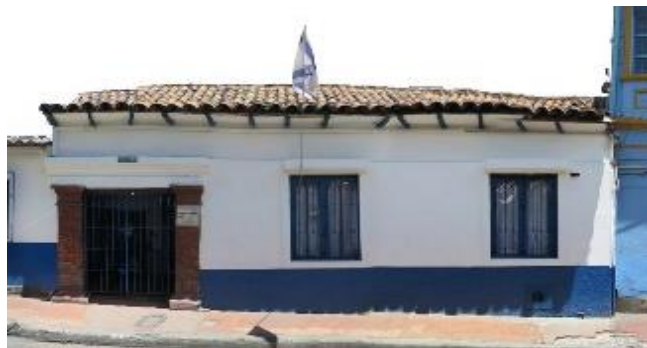
**Fachada Oriente**

**Valor estético:** De acuerdo con lo descrito y su valoración histórica, el inmueble no puede leerse de forma integral debido a sus modificaciones y demoliciones. A nivel urbano, su cuerpo frontal hace parte de un conjunto de edificaciones con características republicanas que permiten tener una imagen histórica del sector. Su fachada conserva las características ornamentales como cornisas de remate, marcos y portada de acceso diferenciado con pilastras y entablamento.
