1.1. Nombre del Bien	KR 3 12 C 55	1.2. Otros nombres	N.A.
1.3. Pertenece a valoración colectiva	No	1.4. Nombre	N.A.

3.1. Departamento	Bogotá	3.2. Municipio	Bogotá D.C.
3.3. Nomenclatura	KR 3 12 C 55	3.4. Nomenclatura antigua	N.A.
3.5. Barrio	La Catedral	3.6. Código Barrio	003110
3.7. Dentro de sector urbano histórico	Si	3.8. Nombre sector urbano	Sector Urbano Antiguo
3.9. No. de manzana	029	3.10. No. de predio	036
3.11. CHIP	AAA0032OOWW	3.12. Localidad	Candelaria
3.13. Dentro de perímetro urbano	Si	3.14. UPZ	94
3.15. Nombre UPZ	Candelaria

**FICHA DE INVENTARIO Y VALORACIÓN DE BIENES CULTURALES INMUEBLES**

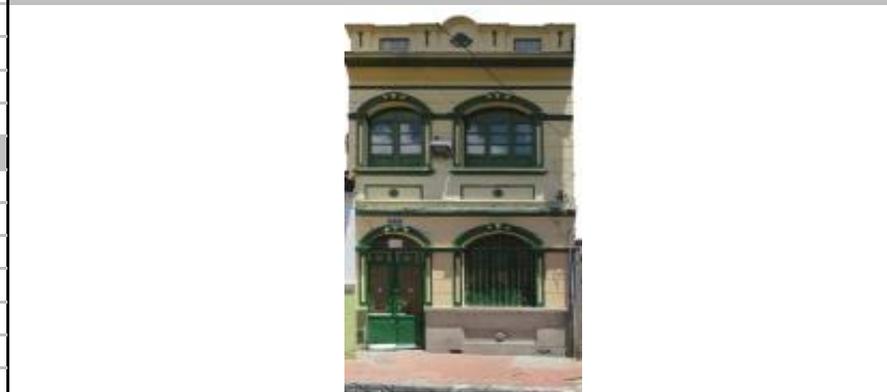
**9. FOTOGRAFÍA DEL INMUEBLE**

<b>14. DESCRIPCIÓN</b>	
<p>Inmueble de 2 pisos paramentado en un predio medianero con forma irregular, cuyas dimensiones son: frente de 4.50 m y fondo de 35.00 m, logrando una proporción de 1 a 7.7 veces aproximadamente, con frente sobre la Carrera 3. La ocupación del predio se realiza a través de dos volúmenes, uno frontal de patios laterales, y otro posterior compacto aislado del primero mediante un patio. Se accede a la edificación a través de una puerta lateral, que entrega a un zaguán, comunicando a una sala, una escalera de dos tramos y un patio lateral; el patio distribuye a un comedor, una cocina y un hall que vincula con el segundo patio lateral, un deposito, una alcoba, un patio central cubierto con escalera de un tramo, un baño y dos alcobas. La fachada está resuelta en 1 cuerpo con zócalo en piedra a la vista, 4 vanos horizontales con arco escarzano (1 de acceso y 3 de ventana con marco, alfajía y decoración ornamental de flores en su clave), cornisa, ático con 4 pilastras y remata con cornisa redondeada central. El sistema estructural es de muros de carga en ladrillo, pañetados y pintados, entepiso en madera y cubierta a dos aguas con teja en barro y estructura en madera. La carpintería es en madera, y pisos en baldosa decorada.</p>

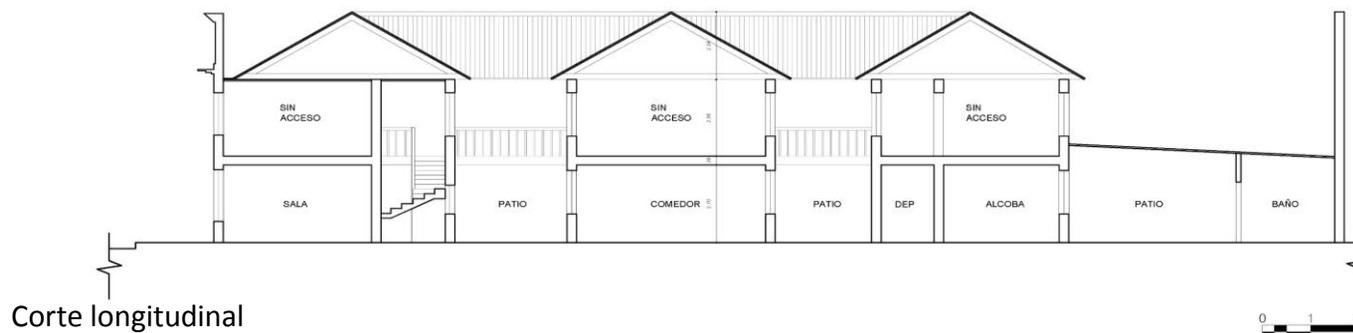
Fachada Oriente

Valor estético: De acuerdo con lo descrito y su valoración histórica, el inmueble puede leerse de forma integral a pesar de sus modificaciones, a nivel urbano hace parte de un conjunto de edificaciones con características republicanas, siendo muestra de la consolidación urbana de la época. Conserva sus características ornamentales de fachada como la simetría de los vanos, la composición de fachada en módulos enmarcados con marcos, molduras, decoración floral en las claves de los arcos y decoración en alfajías.
