FICHA DE INVENTARIO Y VALORACIÓN DE BIENES CULTURALES INMUEBLES

USO EXCLUSIVO DEL MINISTERIO DE CULTURA		INMUEBLE No	MZ	029
Código Nacional		Hoja 1	PR	041

1.1. Nombre del Bien	CL 12 D 3 47	1.2. Otros nombres	N.A.
1.3. Pertenece a valoración colectiva	No	1.4. Nombre	N.A.

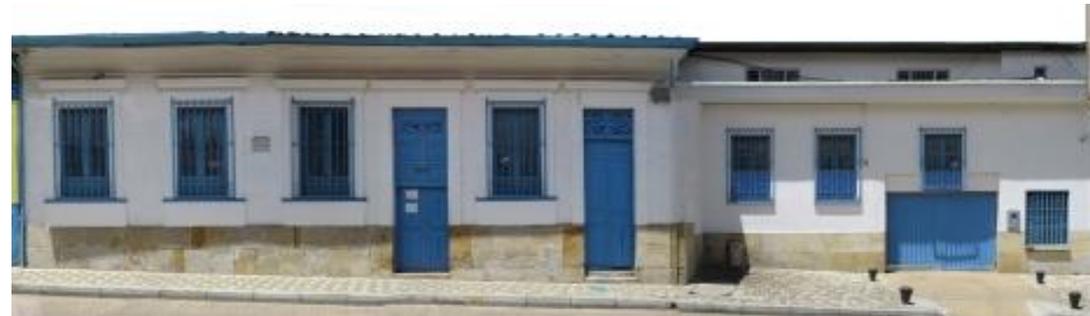
Fachada Oriente

Valor estético: De acuerdo con lo descrito y su valoración histórica, el inmueble no puede leerse de forma integral, a nivel de perfil urbano conserva las características ornamentales de fachada como el énfasis en la verticalidad de elementos por medio de marcos en vanos, con cornisas de remate, molduras en alfajías, diferenciación del zócalo marcado. La composición de fachada corresponde al origen histórico y la tendencia estilística de la república.
