FICHA DE INVENTARIO Y VALORACIÓN DE BIENES CULTURALES INMUEBLES

1.1. Nombre del Bien	CL 12 B 3 2	1.2. Otros nombres	N.A.
1.3. Pertenece a valoración colectiva	No	1.4. Nombre	N.A.

3.1. Departamento	Bogotá	3.2. Municipio	Bogotá D.C.
3.3. Nomenclatura	CL 12 B 3 2	3.4. Nomenclatura antigua	N.A.
3.5. Barrio	La Catedral	3.6. Código Barrio	003110
3.7. Dentro de sector urbano histórico	Si	3.8. Nombre sector urbano	Sector Urbano Antiguo
3.9. No. de manzana	030	3.10. No. de predio	001
3.11. CHIP	AAA0032OPAF	3.12. Localidad	Candelaria
3.13. Dentro de perímetro urbano	Si	3.14. UPZ	94
3.15. Nombre UPZ	Candelaria

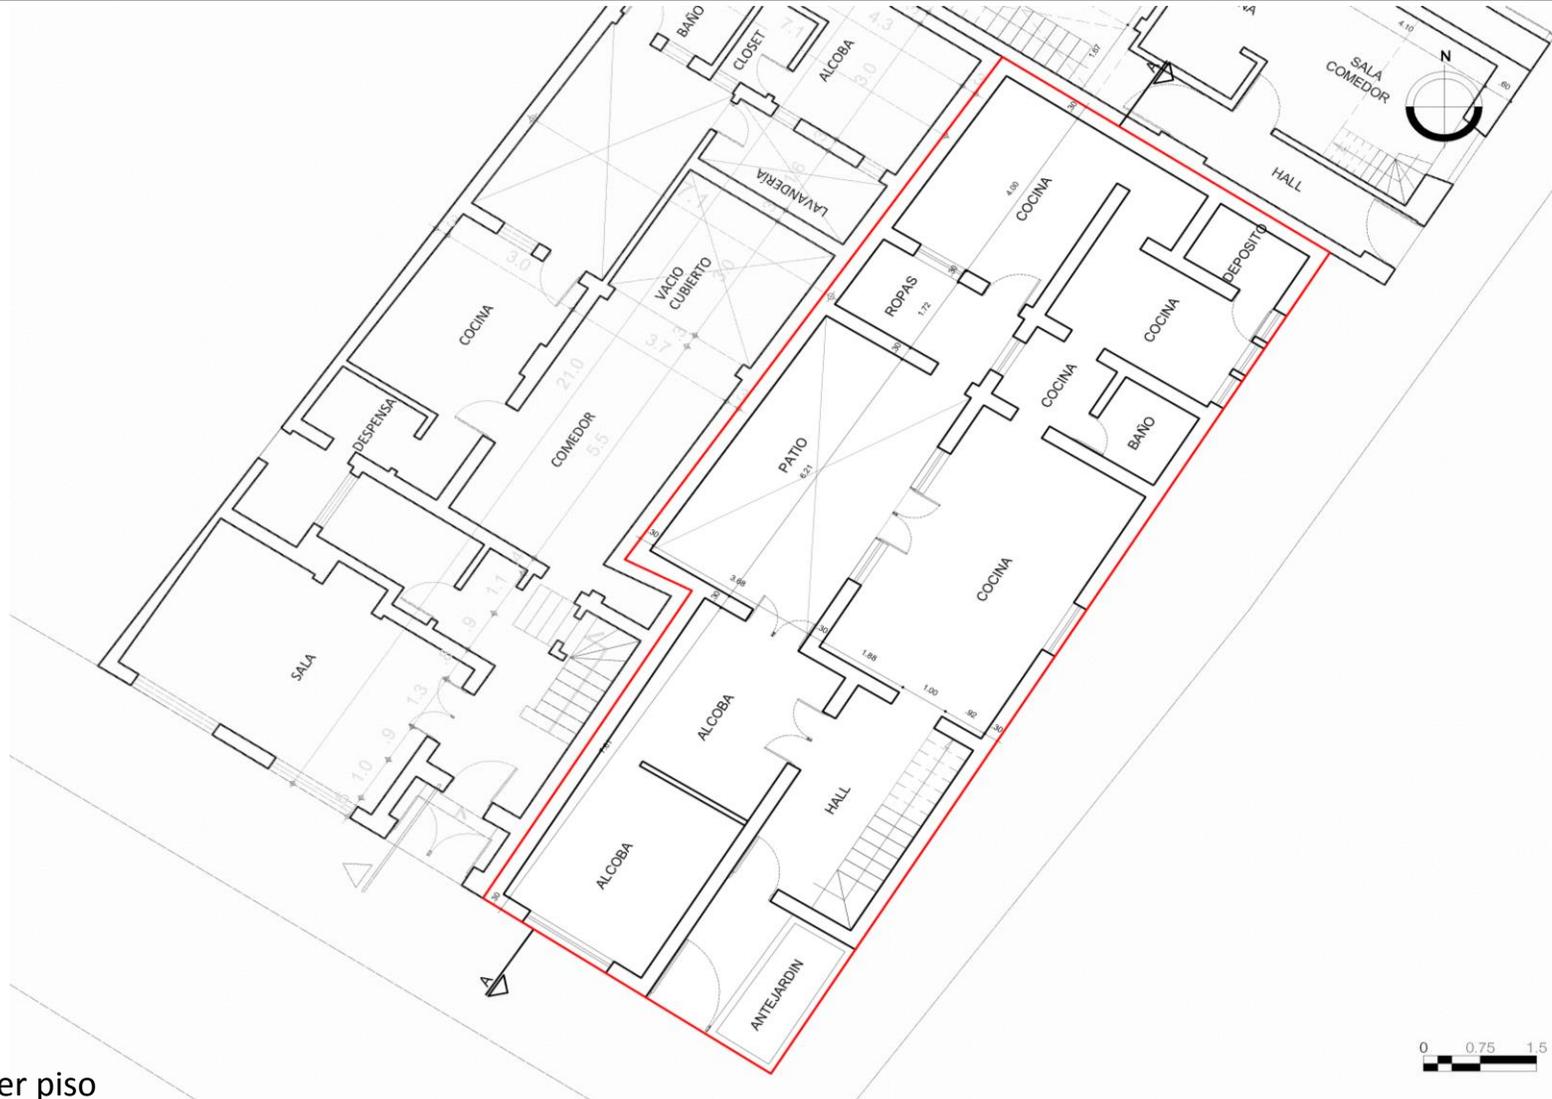
Planta primer piso

14. DESCRIPCIÓN
 Unidad arquitectónica con el predio 003110030002. Inmueble de 2 pisos, paramentado en un predio esquinero con forma irregular, sus dimensiones son: frente de 16.10 m y fondo de 21 m, para una proporción de 1 a 1.3, con frentes sobre la Carrera 3 y Calle 12 B. La ocupación del predio se realiza mediante un volumen con patio central. Para ingresar al predio 001, su acceso es retrocedido e independiente, que entrega a un vestíbulo con una escalera en dos tramos y dos alcobas al costado oriental, este comunicado con un patio lateral que vincula la cocina, el cuarto de ropas, un depósito y un baño. Para el predio 002, su acceso es retrocedido e independiente, que conduce a un vestíbulo con escaleras en dos tramos; posterior a ellos, está el patio central, el cual distribuye los espacios de la casa: una sala, una despensa, una cocina, un comedor, un cuarto de ropas, una lavandería y una alcoba. La fachada sobre la calle está resuelta en dos cuerpos, uno paramentado y otro retrocedido en la esquina. El paramentado tiene un zócalo en piedra muñeca, 6 vanos horizontales de ventana (3 de ellos con arquitec en piedra) y 2 verticales (1 de acceso con cornisa y arquitec en piedra y 1 de ventana con marco rematado en triangulo), un gabinete sobre canes de madera, 3 frontones triangulares, uno de ellos de otro tamaño en la fachada y con pináculo. El retrocedido tiene 2 vanos verticales: uno de acceso con arco escarzano y el otro de ventana. La fachada sobre la carrera está resuelta en un cuerpo con zócalo, 12 vanos de ventana, distribuidos irregularmente, y alero con canal metálica. El sistema estructural es de muros de ladrillo, pañetados y pintados con cubierta a dos aguas en teja de barro y fibrocemento en áreas intervenidas, con estructura de madera. Los pisos son en tablón en el primer piso y madera en el segundo, los cielorrasos con revoque y la carpintería es en madera. Las dimensiones del predio 001 son: frente de 6.90 m y fondo de 20.96 m, para una proporción de 1 a 3.03.

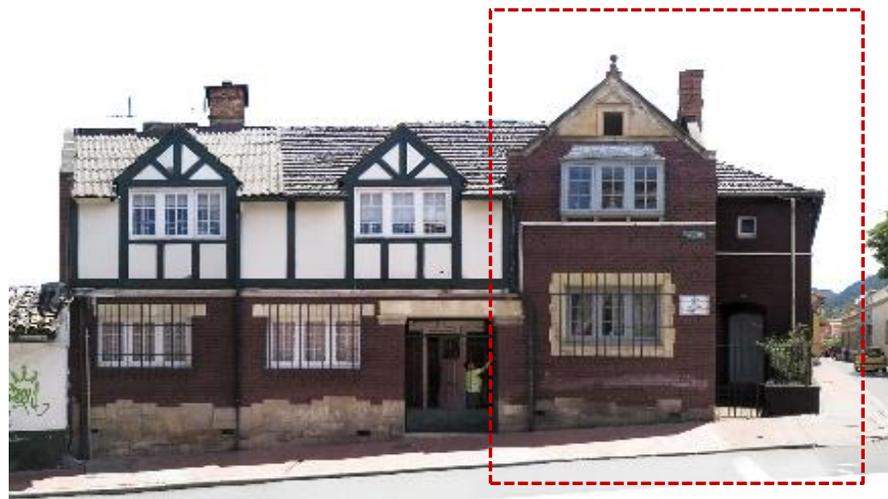
Fachada Sur

Valor estético: De acuerdo con lo descrito y su valoración histórica, se identifican elementos del repertorio formal característico de la Arquitectura Inglesa, evidentes en el uso de ladrillo a la vista, zócalo de bloques de piedra, cornisas, portadas, marcos, balcón de madera tipo gabinete, rejas y barandas en forjado de hierro, y cubierta a 2 aguas en teja de barro tipo galés. Su proporción volumétrica, implantación y composición geométrica en fachada denotan una clara procedencia de este periodo. La manzana alberga inmuebles de distintos periodos: Republicano, Transición, Modernidad; lo que hace de ella, un ejemplo urbano de los cambios en dinámicas sociales y económicas. Su estilo resalta en medio de los demás inmuebles, lo cual lo hace un ejemplo particular de este periodo.
