FICHA DE INVENTARIO Y VALORACIÓN DE BIENES CULTURALES INMUEBLES

1.1. Nombre del Bien	Universidad Autónoma de Colombia	1.2. Otros nombres	N.A.
1.3. Pertenece a valoración colectiva	No	1.4. Nombre	N.A.

3.1. Departamento	Bogotá	3.2. Municipio	Bogotá D.C.
3.3. Nomenclatura	CL 12 C 3 43	3.4. Nomenclatura antigua	N.A.
3.5. Barrio	La Catedral	3.6. Código Barrio	003110
3.7. Dentro de sector urbano histórico	Si	3.8. Nombre sector urbano	Sector Urbano Antiguo
3.9. No. de manzana	030	3.10. No. de predio	016
3.11. CHIP	AAA0032OTEA	3.12. Localidad	Candelaria
3.13. Dentro de perímetro urbano	Si	3.14. UPZ	94
3.15. Nombre UPZ	Candelaria

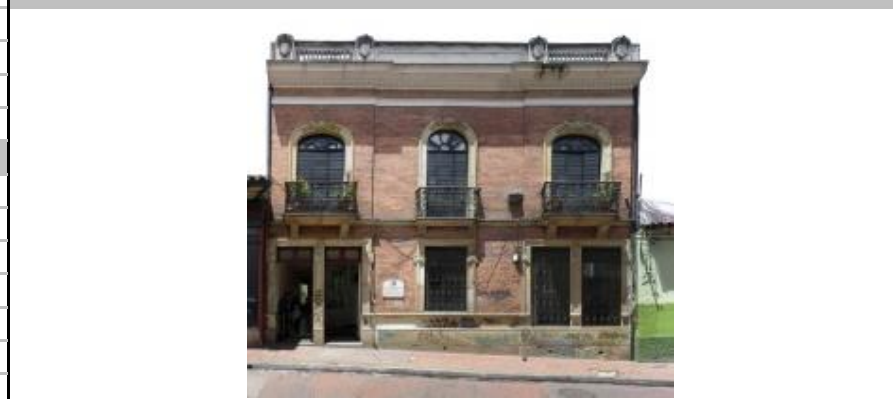
9. FOTOGRAFÍA DEL INMUEBLE

13.8. Correo electrónico	No documentado			No documentado				
14. DESCRIPCIÓN								
<p>Inmueble de 2 pisos paramentado en un predio medianero rectangular, sus dimensiones son: frente de 6 m y fondo de 12.60 m, logrando una proporción de 1 a 2.10, con frente sobre la Carrera 3. Su uso actual es dotacional. Se emplaza mediante un volumen con patio lateral. Al primer nivel se accede a través de un zaguán que entrega a una escalera de dos tramos y una puerta que conduce a la parte posterior del predio, donde se encuentran tres dependencias en torno a un corredor y remata en un patio lateral que vincula con el auditorio posterior. La fachada está resuelta por un cuerpo con zócalo de piedra muñeca, 8 vanos horizontales (2 de acceso con pilastras, 3 de ventana con marco en piedra y elementos decorativos en cada costado y 3 de puerta ventana, dos en arco carpanel y uno de medio punto, con marco de piedra, decoración en la clave y balcón en voladizo con rejas metálicas), una cornisa horizontal que delimita los dos niveles, una cornisa superior y un alero con 4 pilastras y dos balaustradas. El sistema estructural es en muros de carga en ladrillo, en el exterior a la vista y en el interior pañetados y pintados, y la cubierta es a dos aguas en teja de barro con estructura en madera, algunas áreas han sido sustituidas por teja de fibrocemento. La carpintería es metálica y los pisos es baldosa.</p>

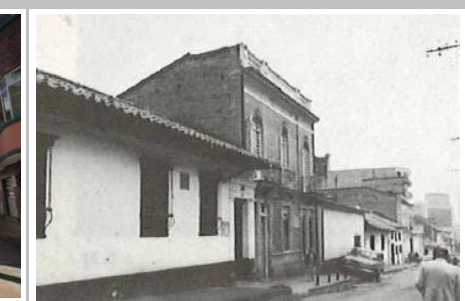
11. FOTOGRAFÍA ANTIGUA

Fuente: Recuerdos fotográficos por el centro de Bogotá, Noviembre 1981 - Febrero 1982, Colcultura
