FICHA DE INVENTARIO Y VALORACIÓN DE BIENES CULTURALES INMUEBLES

INMUEBLE No MZ 030

Hoja 1 PR 020

1.1. Nombre del Bien	CL 12 C 3 13	1.2. Otros nombres	N.A.
1.3. Pertenece a valoración colectiva	No	1.4. Nombre	N.A.

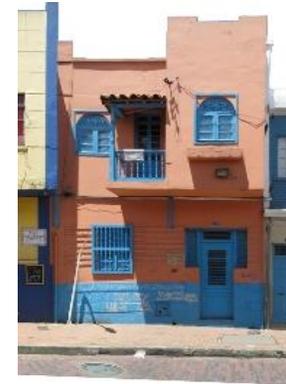
9. FOTOGRAFÍA DEL INMUEBLE

14. DESCRIPCIÓN	
<p>Inmueble de 2 pisos paramentado en un predio medianero rectangular, sus dimensiones son: frente de 6.60 m y fondo de 12.60 m, logrando una proporción de 1 a 1.90, con frente sobre la Calle 12 C. La ocupación del predio se realiza mediante un volumen compacto. Su acceso es lateral y entrega a una sala comedor, la cual continúa en el siguiente espacio que funcionaba anteriormente como patio, al lado de este se localiza una escalera de tres tramos; en la parte posterior se localizan 3 alcobas y un baño. Su fachada está resuelta en dos cuerpos: uno paramentado y otro en voladizo. El paramentado cuenta con zócalo de pintura, dilataciones horizontales, 4 vanos verticales (2 de acceso, uno con dos ventanas adosadas y el otro en el segundo piso que comunica con el balcón, y 2 de ventana, el superior con arco de medio punto con marco rectangular) y una cornisa tipo listel. El voladizo cuenta con un balcón cubierto y barandas de madera, 1 vano de ventana en arco de medio punto con un marco rectangular. El sistema estructural es en muros de carga en ladrillo, pañetado y pintado y la cubierta es a dos aguas en teja de barro con estructura en madera, en algunas áreas intervenidas, la teja es en fibrocemento. La carpintería es de metal y madera.</p>

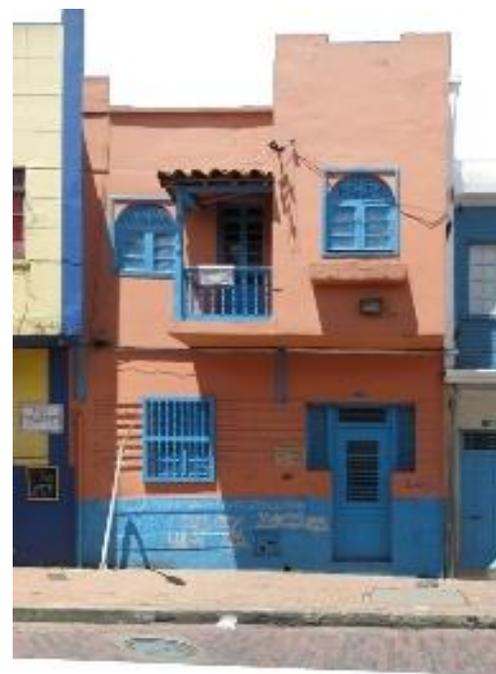
Fachada Norte

Valor estético: De acuerdo con lo descrito y su valoración histórica, se identifican elementos del repertorio formal característico del periodo de Transición, representado por la implementación de diferentes planos en fachada. Así mismo, posee una fuerte filiación Republicana, debido al cambio de la carpintería original, la cual fue reemplazada por carpintería de madera con detalles de calado y tallado. Se modificó la proporción y forma de los vanos. Hace parte de un conjunto de inmuebles construidos en la misma época y con un lenguaje arquitectónico homogéneo.
