**FICHA DE INVENTARIO Y VALORACIÓN DE BIENES CULTURALES INMUEBLES**

1.1. Nombre del Bien	Edificio La Candelaria	1.2. Otros nombres	N.A.
1.3. Pertenece a valoración colectiva	No	1.4. Nombre	N.A.

3.1. Departamento	Bogotá	3.2. Municipio	Bogotá D.C.
3.3. Nomenclatura	KR 3 12 B 57	3.4. Nomenclatura antigua	N.A.
3.5. Barrio	La Catedral	3.6. Código Barrio	003110
3.7. Dentro de sector urbano histórico	Si	3.8. Nombre sector urbano	Sector Urbano Antiguo
3.9. No. de manzana	030	3.10. No. de predio	027
3.11. CHIP	Varios	3.12. Localidad	Candelaria
3.13. Dentro de perímetro urbano	Si	3.14. UPZ	94
3.15. Nombre UPZ	Candelaria

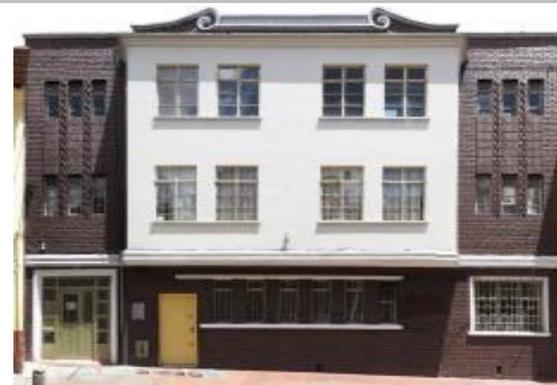
**9. FOTOGRAFÍA DEL INMUEBLE**

Inmueble de 3 pisos paramentado en un predio medianero con forma irregular, sus dimensiones son: frente de 13.50 m y fondo de 39.16 m, logrando una proporción de 1 a 2.90, con frente sobre la Carrera 3. Se emplaza mediante una volumetría irregular de varias crujías que se interceptan, conformando un patio central y 4 patios laterales. Se ingresa al inmueble por medio un vano de puerta, ubicado en costado sur, que entrega a un vestíbulo, el cual distribuye a 4 apartamentos en el primer nivel; cuenta con dos escaleras en dos tramos que llevan a los pisos superiores. La fachada está resuelta en dos cuerpos: uno paramentado y el otro en voladizo. El paramentado consta de 21 vanos verticales (2 de acceso, uno con marco en concreto, y 19 de ventana de distintos tamaños), una cornisa horizontal que diferencia el primer nivel con los restantes. El volumen en voladizo consta de una cornisa, 8 de vanos de ventana con alfajía cada dos y remata con una cornisa y 2 volutas unidas por una cornisa superior. El sistema estructural de muros es de carga en ladrillo, pañetados y pintados, y la cubierta es a dos aguas con teja de fibrocemento. La carpintería es de metal y los pisos en baldosa y cemento pulido.

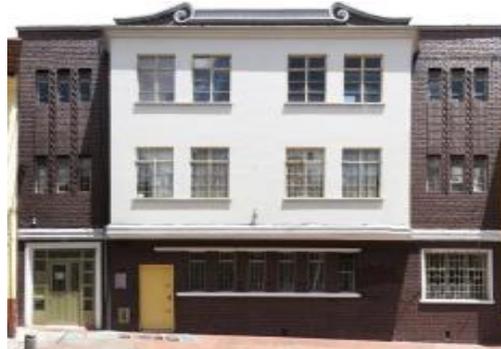
Fachada Oriente

**Valor estético:** De acuerdo con lo descrito y su valoración histórica, se identifican elementos del repertorio formal característico del periodo de transición con influencia republicana y Art Deco, representado por el uso de diferentes planos y volúmenes en la composición de la fachada, una disposición regular de los vanos, muros lisos, texturas de materiales a la vista. Así mismo, presenta elementos característicos de la arquitectura republicana como división de niveles por cornisas, repisas y remate de volutas. Además, su proporción e implantación denotan una clara transición arquitectónica entre los periodos Republicano y Moderno. La manzana alberga inmuebles de distintos periodos (colonial, republicano, de transición, moderno), lo que hace de ella un ejemplo urbano de los cambios en dinámicas sociales y económicas.
