FICHA DE INVENTARIO Y VALORACIÓN DE BIENES CULTURALES INMUEBLES

1.1. Nombre del Bien	KR 3 12 B 45	1.2. Otros nombres	N.A.
1.3. Pertenece a valoración colectiva	No	1.4. Nombre	N.A.

3.1. Departamento	Bogotá	3.2. Municipio	Bogotá D.C.
3.3. Nomenclatura	KR 3 12 B 45	3.4. Nomenclatura antigua	N.A.
3.5. Barrio	La Catedral	3.6. Código Barrio	003110
3.7. Dentro de sector urbano histórico	Si	3.8. Nombre sector urbano	Sector Urbano Antiguo
3.9. No. de manzana	030	3.10. No. de predio	029
3.11. CHIP	AAA0032OUOM	3.12. Localidad	Candelaria
3.13. Dentro de perímetro urbano	Si	3.14. UPZ	94
3.15. Nombre UPZ	Candelaria

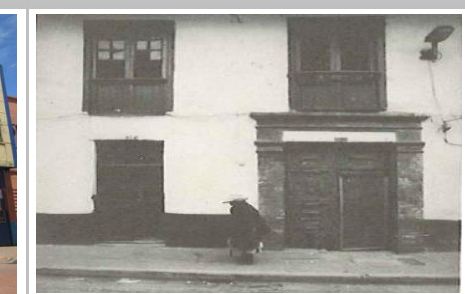
11. FOTOGRAFÍA ANTIGUA

Fuente: Recuerdos fotográficos por el centro de Bogotá, Noviembre 1981 - Febrero 1982, Colcultura

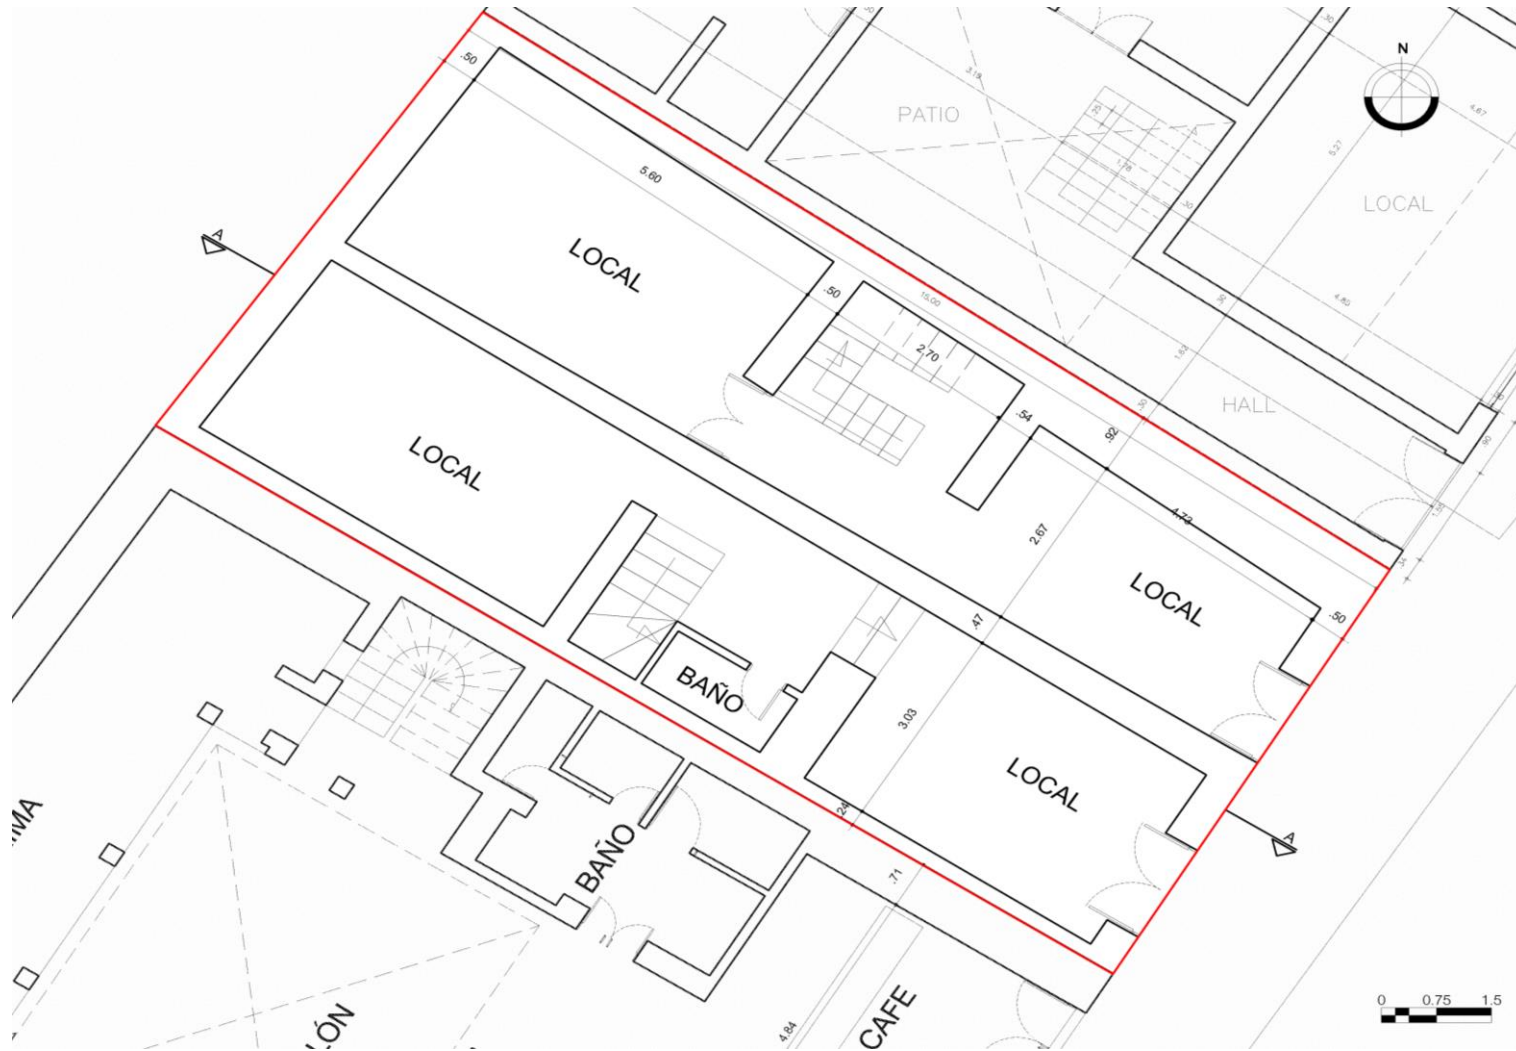
Planta primer piso

14. DESCRIPCIÓN
 Unidad arquitectónica con el predio 003110030028. Inmueble de 2 pisos paramentado en 2 predios medianeros, sus dimensiones totales son: frente de 14.90 m y fondo de 15.20 m, logrando una proporción de 1 a 1.02 veces aproximadamente, con frente sobre la Carrera 3. La unidad arquitectónica se emplaza mediante un volumen con un patio central, patio que actualmente solo pertenece al predio 028. El interior de la unidad arquitectónica se desarrolla así: el nivel 1 se divide en 3 módulos rectangulares, los 2 del lado sur son de planta rectangular con una escalera en su centro; el módulo norte posee un local y una residencia, la cual está formada por 2 alcobas, un baño y una bodega en su primer piso, en su centro se localiza el patio dentro del cual se ubica la escalera de dos tramos. La fachada está resuelta en un cuerpo con un zócalo de ladrillo, 10 vanos horizontales (5 de puerta ventana con balcón a ras de muro con marco de madera y baranda metálica, 4 de acceso, el principal con portada de columnatas y cornisa de ladrillo a la vista, y 1 de ventana), un relieve del escudo de Bogotá, una cornisa y un alero de caja sobre canes de madera. El sistema estructural es en muros de carga de adobe, pañetados y pintados, y la cubierta es a dos aguas en teja de barro con estructura de madera; en áreas intervenidas, el tejado es fibrocemento. La carpintería es de metal y en madera, los pisos son en baldosa en gres e industrial y la escalera es en madera. La parte sur de la unidad que cuenta con 2 locales de planta rectangular, hace referencia al predio 003110030029, sus dimensiones son: frente de 7.20 m y fondo de 15.20 m, logrando una proporción de 1 a 2.11 veces.

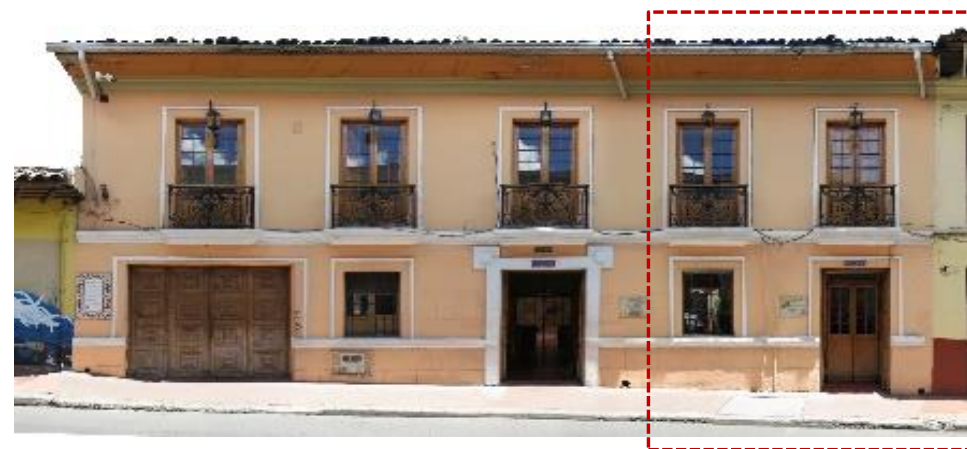
Fachada Oriente

Valor estético: De acuerdo con lo descrito y su valoración histórica, se identifican elementos del repertorio formal característico del periodo de Republicana, representado por el uso de ladrillo a la vista, cornisas, portadas, marcos, balcones a ras de muro, rejas y barandas en forjado de hierro. Su proporción volumétrica, implantación y composición geométrica en fachada denotan una clara procedencia de este periodo. Debido a las modificaciones internas, se infiere que su estética original se haya distorsionado significativamente. La manzana alberga inmuebles de distintos periodos (Colonia, Republicano, Transición y Moderno), lo que hace de ella, un ejemplo urbano de los cambios en dinámicas sociales y económicas.
