FICHA DE INVENTARIO Y VALORACIÓN DE BIENES CULTURALES INMUEBLES

1. DENOMINACIÓN			
1.1. Nombre del Bien	CL 12 3 32	1.2. Otros nombres	N.A.
1.3. Pertenece a valoración colectiva	No	1.4. Nombre	N.A.
2. CLASIFICACIÓN TIPOLOGICA

3. LOCALIZACIÓN			
3.1. Departamento	Bogotá	3.2. Municipio	Bogotá D.C.
3.3. Nomenclatura	CL 12 3 32	3.4. Nomenclatura antigua	N.A.
3.5. Barrio	La Catedral	3.6. Código Barrio	003110

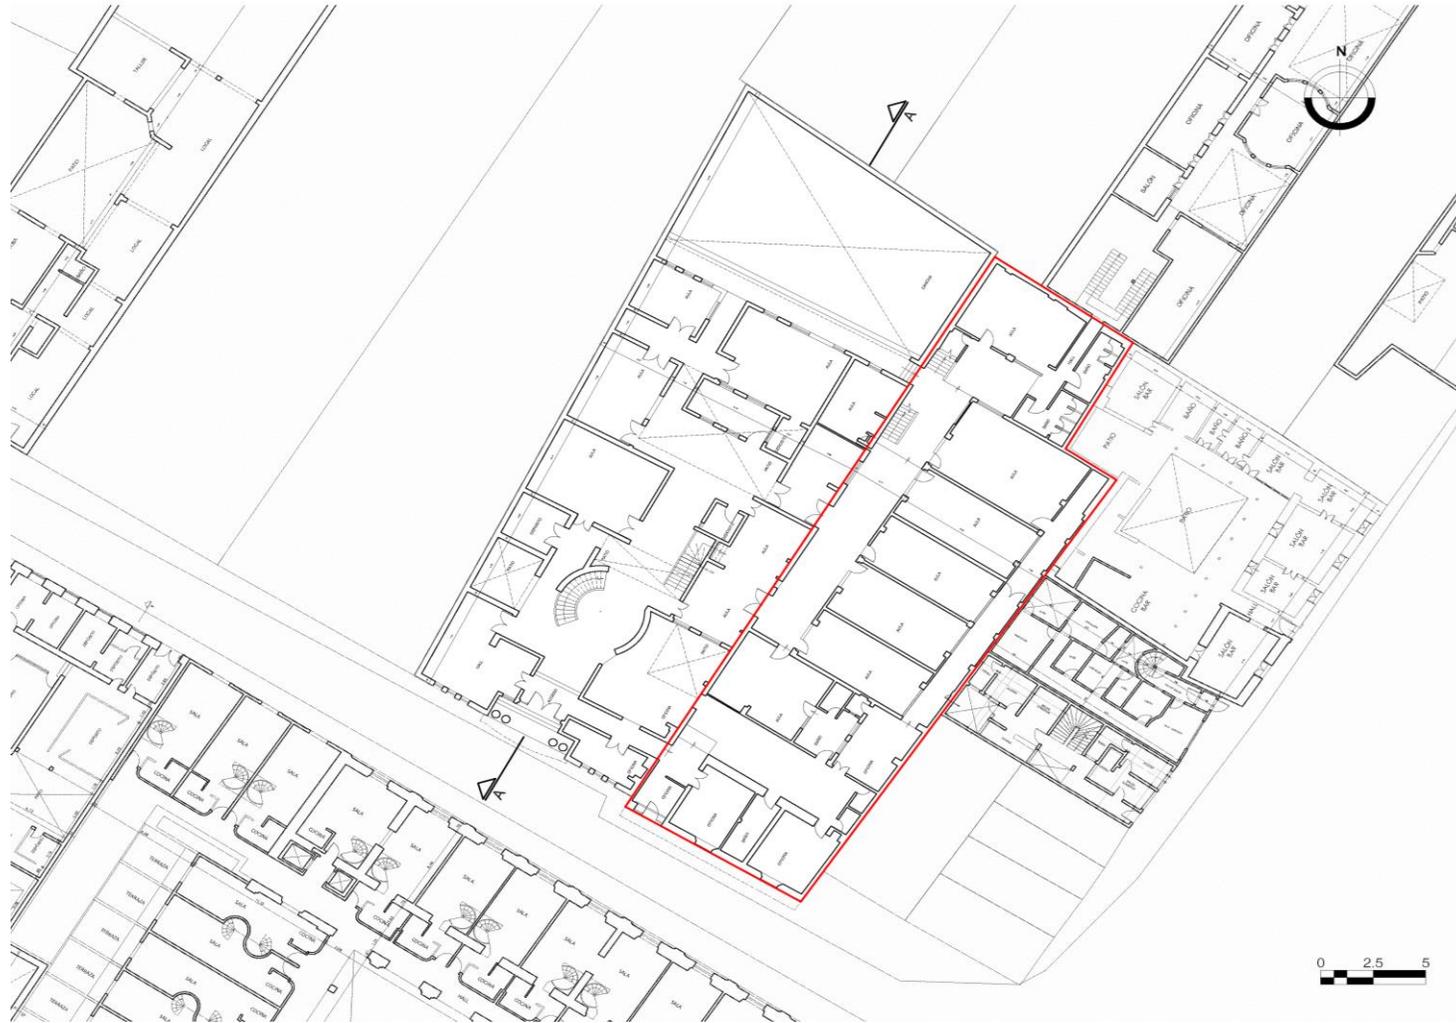
Planta primer piso

14. DESCRIPCIÓN
 Inmueble de 2 piso, paramentado en un predio medianero con forma irregular, cuyas dimensiones son: frente de 14.64 m y fondo de 50.48 m, logrando una proporción de 1 a 3.4 veces aproximadamente, con frente sobre la Calle 12. La ocupación del predio se realiza a través de un volumen compacto de ocupación total. Su uso actual es dotacional privado. Desde la calle 12 se accede a la edificación a través de un vano lateral de acceso en puerta doble. Esta entrega a una crujía donde están tres oficinas y baño, en la crujía siguiente esta un aula, un baño y una oficina; a esta se adhiere una crujía perpendicular con 5 aulas; y en la parte posterior hay 1 aula y baños. La fachada está resuelta en un cuerpo con zócalo en pañete, 3 vanos vertical (1 de acceso con friso y cornisa superior y 2 de ventana de caja, con marco de realce y reja metálica tipo pecho de paloma), cornisa superior y alero de caja. El sistema estructural es de muros de carga en ladrillo y cubierta de teja de asbesto. Los materiales de los muros son en ladrillo, con revestimiento de pañete y pintura, zócalo pañetado, carpintería de madera en ventanas y carpintería metálica en puerta.

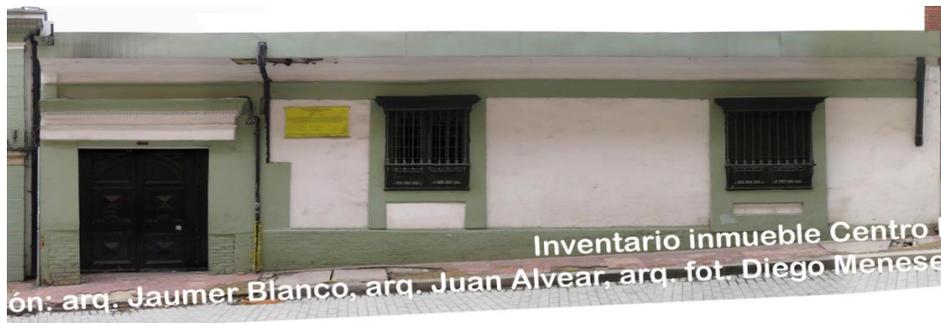
Fachada Sur

Valor estético: De acuerdo con lo descrito y su valoración histórica, el inmueble no puede leerse de forma integral, debido a sus modificaciones, el inmueble es representativo del periodo republicano de principios del siglo XX y de la consolidación urbana de la época con remanentes del trazado tradicional. Aunque no conserva su tipología original, su repertorio formal está caracterizado por elementos ornamentales de fachada con la decoración ornamental de fachada y con los elementos característicos del periodo como: zócalo, alero de cubierta y carpintería.
