FICHA DE INVENTARIO Y VALORACIÓN DE BIENES CULTURALES INMUEBLES				USO EXCLUSIVO DEL MINISTERIO DE CULTURA			INMUEBLE No	MZ	031			
				Código Nacional	Hoja 1	PR	004

1. DENOMINACIÓN				8. LOCALIZACIÓN								
1.1. Nombre del Bien	CL 12 3 50	1.2. Otros nombres	N.A.

14. DESCRIPCIÓN

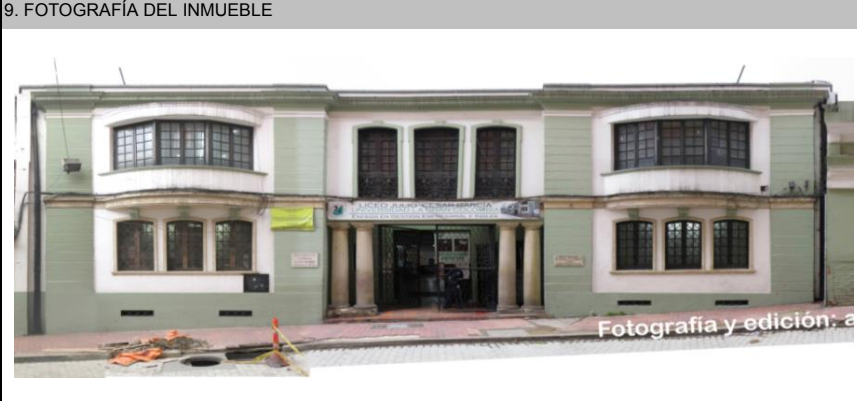
2. CLASIFICACIÓN TIPOLOGICA				9. FOTOGRAFÍA DEL INMUEBLE								
2.1. Grupo Patrimonial	Material	2.2. Subgrupo Patrimonial	Inmueble

Inmueble de 2 pisos, paramentado en un predio medianero con forma irregular, cuyas dimensiones son: frente de 18.30 m y fondo de 52.50 m, logrando una proporción de 1 a 2.9 veces aproximadamente, con frente sobre la calle 12. La ocupación del predio se realiza a través de un volumen compacto con 2 patios laterales simétricos, 2 patios centrales y un solar. Su uso actual es dotacional privado, Colegio Liceo Julio Cesar García de la Corporación Universitaria la Gran Colombia. Desde la calle 12 se accede a la edificación a través de un vano central de acceso marcado por columnas apareadas en cada costado, el cual remata con una escalera en un espacio circular con una escalera de un tramo; a l costado occidental hay una recepción, un patio lateral, un depósito y un aula; el costado oriental cuenta con dos oficinas y un aula. El siguiente patio central está rodeado de 4 aulas y remata con solar destinado para cancha múltiple. Todos los patios se encuentran cubiertos con estructura metálica y teja traslucida. La fachada está resuelta en 2 cuerpos: uno central retrocedido del paramento (marca el acceso principal) y 2 cuerpos laterales paramentados. Cuenta con rejillas de ventilación inferior, 12 vanos verticales (1 de acceso y 7 de ventana, dos de ellos tripartitos y rematados con arco rebajado), franjas horizontales dilatadas cada 20 cm y rematada en una cornisa superior. El sistema estructural es en muros de carga en ladrillo, pañetados y pintados, y cubierta a dos aguas con estructura en madera con teja de barro. La carpintería es metálica, las escaleras son en madera y la cubierta de los patios es en estructura metálica con teja traslucida.

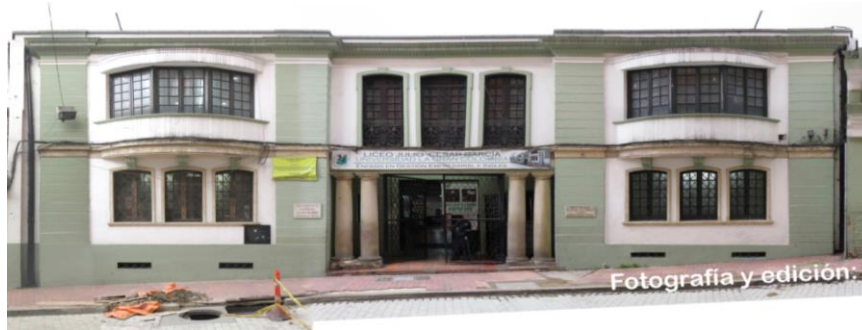
Fachada Sur
Fuente: Equipo Fotografía PEMP Patrimonio Inmueble

Valor estético: De acuerdo con lo descrito y su valoración histórica, el inmueble puede leerse de forma integral a pesar de sus modificaciones e intervenciones, es representativo del periodo de la Transición de la década de los 40 y de la consolidación urbana de la época con remanentes del trazado tradicional. Conserva su tipología original, su repertorio formal está caracterizado por elementos ornamentales de fachada como acceso marcado por columnas en piedra, carpinterías y cubierta de barro. Resaltando el manejo de la simetría en su diseño.
