FICHA DE INVENTARIO Y VALORACIÓN DE BIENES CULTURALES INMUEBLES
1. DENOMINACIÓN

1.1. Nombre del Bien	CL 12 3 98	1.2. Otros nombres	N.A.
1.3. Pertenece a valoración colectiva	No	1.4. Nombre	N.A.

Código Nacional	INMUEBLE No	MZ	031
	Hoja 1	PR	008

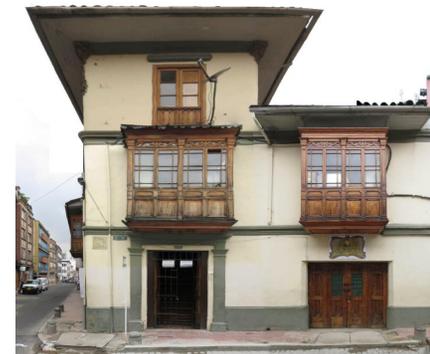
9. FOTOGRAFÍA DEL INMUEBLE

Inmueble de 3 pisos, paramentado en un predio esquinero con forma irregular, cuyas dimensiones son: frente de 9.19 m y fondo de 24.50 m, logrando una proporción de 1 a 2.7 veces aproximadamente, con frentes sobre la calle 12 y carrera 4. La ocupación del predio se realiza a través de un volumen con patio lateral cubierto. Su uso actual es mixto, comercial y residencial. Desde la carrera, tiene 5 accesos que llevan a 3 locales y, sobre la calle, hay dos accesos, uno entrega a una escalera que lleva a los pisos superiores y el otro da a un local con patio cubierto. Las fachadas constan de 2 cuerpos, uno paramentado y otro en voladizo (3 gabinetes), con zócalo, cornisa horizontal que diferencia cada nivel y remata con un alero en caja. La fachada occidental tiene 5 vanos de acceso, 3 de ventana, 4 de puerta ventana y un gabinete; la fachada sur tiene 2 vanos de acceso, 1 de ventana y 2 gabinetes de madera con tejadillo. El sistema estructural es de muros de carga en ladrillo, pañetados y pintados, y cubierta a dos aguas en teja de barro con estructura en madera. La carpintería es de madera y escalera en madera.

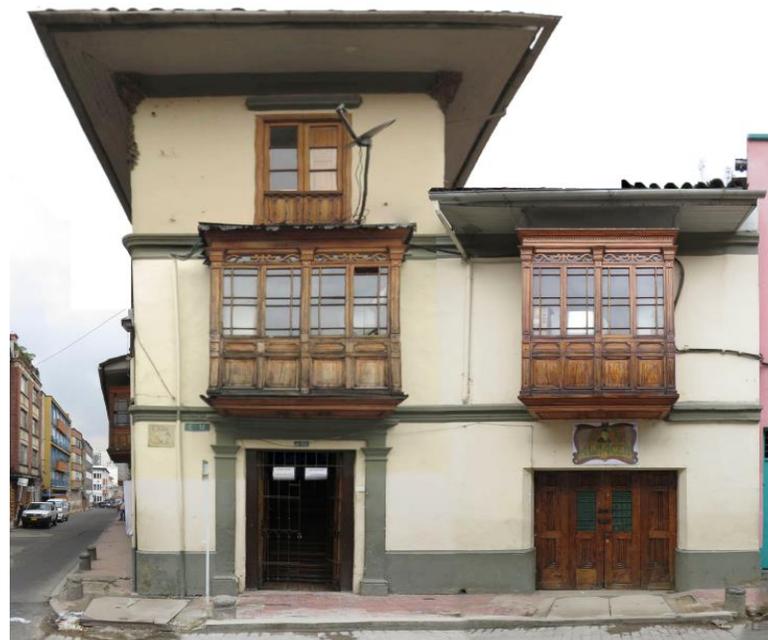
Fachada Sur

Valor estético: De acuerdo con lo descrito y su valoración histórica, el inmueble puede leerse de forma integral a pesar de sus modificaciones e intervenciones, es representativo del periodo republicano de principios del siglo XX y de la consolidación urbana de la época con remanentes del trazado tradicional. Conserva su tipología original, su repertorio formal está caracterizado por elementos característicos del periodo como: la fachada ornamentada, zócalo, alero de caja, carpinterías en madera y cubierta en teja de barro.
