**FICHA DE INVENTARIO Y VALORACIÓN DE BIENES CULTURALES INMUEBLES**

<b>1. DENOMINACIÓN</b>				
1.1. Nombre del Bien	KR 4 12 42	1.2. Otros nombres	N.A.	
1.3. Pertenece a valoración colectiva	No	1.4. Nombre	N.A.	
<b>2. CLASIFICACIÓN TIPOLOGICA</b>

3.1. Departamento	Bogotá	3.2. Municipio	Bogotá D.C.	
3.3. Nomenclatura	KR 4 12 42	3.4. Nomenclatura antigua	N.A.	
3.5. Barrio	La Catedral	3.6. Código Barrio	003110

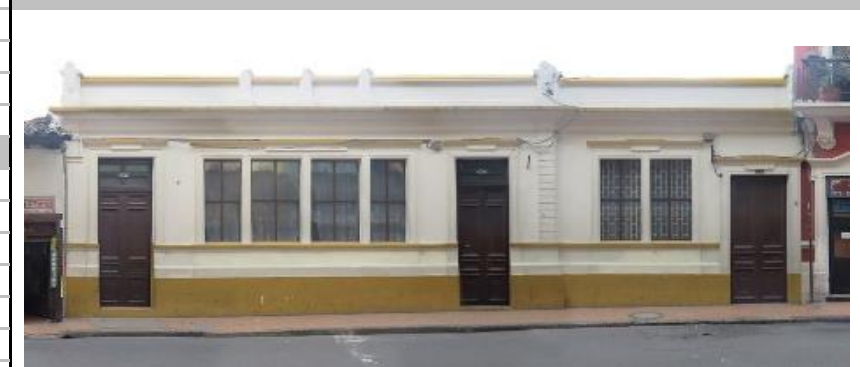
**9. FOTOGRAFÍA DEL INMUEBLE**

Inmueble de 1 piso, paramentado en un predio medianero con forma irregular, cuyas dimensiones son: frente de 15.30 m y fondo de 26.40 m, logrando una proporción de 1 a 1.7 veces aproximadamente, con frente sobre la carrera 4. La ocupación del predio se realiza a través de un volumen con 2 patios laterales cubiertos. Su uso actual es residencial. Desde la carrera 4, se accede a la edificación a través de tres vanos de acceso: el acceso norte lleva a un local con una escalera de un tramo que lleva a un mezzanine; el acceso central da a un zaguán, este comunica con dos patios laterales, al lado derecho hay 3 habitaciones y un espacio sin uso; por medio de unas escaleras, hay una circulación central que entrega al costado norte a un apartamento con patio y, al costado sur, 2 habitaciones con baño, cocina y patio. La fachada está resuelta en un cuerpo con zócalo de pañete, 9 vanos verticales (3 de acceso, con marco y moldura superior, y 6 de ventana con moldura inferior continua), cornisa superior y remate en ático compuesto con machones. El sistema estructural es de muros de carga en ladrillo, pañetados y pintados y cubierta a dos aguas con estructura en madera y teja de barro, en áreas intervenidas, fue reemplazado por teja de fibrocemento. La carpintería es de madera en puertas de fachada y metálica en ventanas y rejas y la marquesina de los patios son con estructura metálica y teja traslucida.

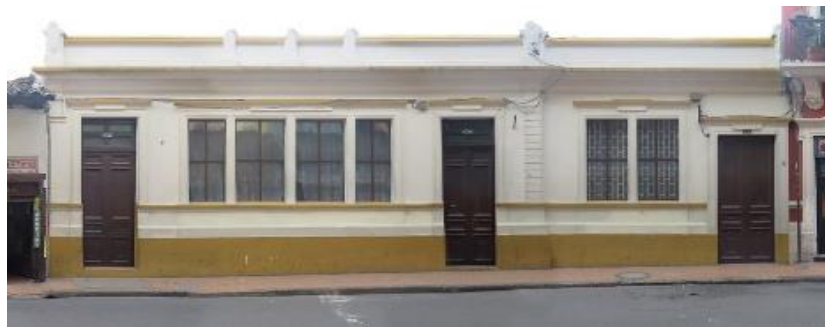
Fachada Occidente

**Valor estético:** De acuerdo con lo descrito y su valoración histórica, el inmueble puede leerse de forma integral a pesar de sus modificaciones e intervenciones, es representativo del periodo republicano de principios del siglo XX y de la consolidación urbana de la época con remanentes del trazado tradicional. Conserva parte de su tipología original, su repertorio formal está caracterizado por elementos ornamentales de fachada, tales como: zócalo, ático, carpintería y cubierta de barro.
