**FICHA DE INVENTARIO Y VALORACIÓN DE BIENES CULTURALES INMUEBLES**
**USO EXCLUSIVO DEL MINISTERIO DE CULTURA**
**INMUEBLE No** MZ 031

1.1. Nombre del Bien	CL 12 B 3 63	1.2. Otros nombres	N.A.
1.3. Pertenece a valoración colectiva	No	1.4. Nombre	N.A.

**9. FOTOGRAFÍA DEL INMUEBLE**

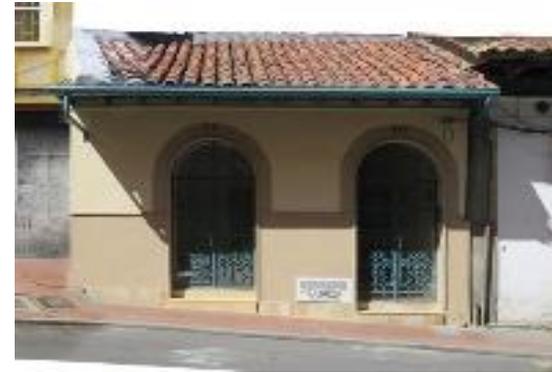
**14. DESCRIPCIÓN**  
 Inmueble de 2 pisos, paramentado en un predio medianero con forma rectangular, cuyas dimensiones son: frente de 6.50 m y fondo de 32.18 m, logrando una proporción de 1 a 4.9 veces aproximadamente, con frente sobre la Calle 12 B. La ocupación del predio se realiza a través de un volumen con dos patios laterales cubiertos. Su uso actual es comercial. Desde la Calle 12 B se accede a la edificación a través de dos vanos: uno entrega a un local y el restante da a un zaguán lateral que conduce a un patio lateral, es da a una circulación lateral que comunica con una escalera de un tramo, 3 alcobas con baño y remata con un patio posterior lateral. La fachada está resuelta en 1 cuerpo con zócalo de pintura, moldura superior, 2 vanos verticales de acceso con arco de medio punto, alero de caja con canes de madera. El sistema estructural es de muros de carga en ladrillo, pañetado y pintado, y cubierta a dos aguas con estructura en madera y teja de barro. La carpintería es metálica.

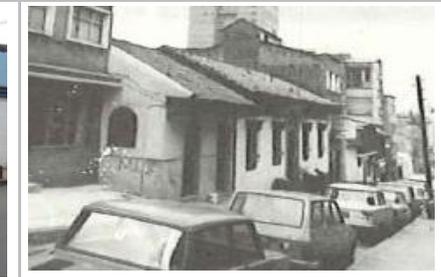
**10. FOTOGRAFÍA DEL CONTEXTO**
**11. FOTOGRAFÍA ANTIGUA**

Fuente: Recuerdos fotográficos por el centro de Bogotá, Noviembre 1981 - Febrero 1982, Colcultura
