FICHA DE INVENTARIO Y VALORACIÓN DE BIENES CULTURALES INMUEBLES

1. DENOMINACIÓN			
1.1. Nombre del Bien	KR 3 12 37	1.2. Otros nombres	N.A.
1.3. Pertenece a valoración colectiva	No	1.4. Nombre	N.A.
2. CLASIFICACIÓN TIPOLOGICA

3. LOCALIZACIÓN			
3.1. Departamento	Bogotá	3.2. Municipio	Bogotá D.C.
3.3. Nomenclatura	KR 3 12 37	3.4. Nomenclatura antigua	N.A.
3.5. Barrio	La Catedral	3.6. Código Barrio	003110

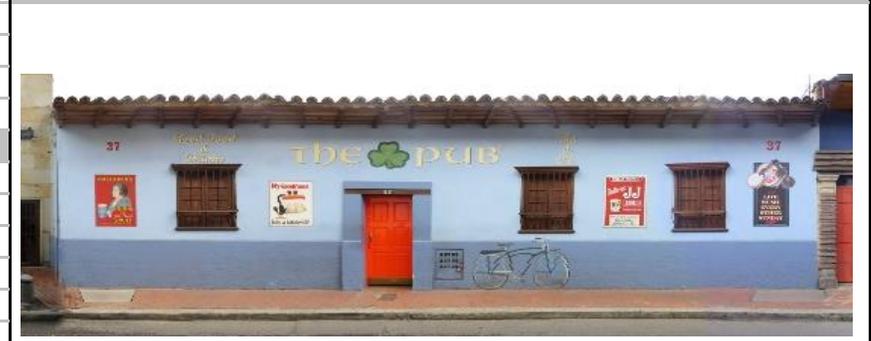
9. FOTOGRAFÍA DEL INMUEBLE

Inmueble de 1 piso, paramentado en un predio medianero con forma irregular, cuyas dimensiones son: frente de 19.0 m y fondo de 22.2m, logrando una proporción de 1 a 1.2 veces aproximadamente, con frente sobre la carrera 3. La ocupación del predio se realiza a través de un volumen con patio posterior. Su uso actual es comercial. Desde la carrera 3 se accede a la edificación a través de vano lateral de acceso, un zaguán con salida al patio posterior. Consta de cocina, deposito, zona de mesas, patio y servicios. La fachada está resuelta en un cuerpo con zócalo de pintura, 3 vanos verticales (1 de acceso, con pilastras laterales y dintel de madera a la vista, y 3 de ventana de caja con reja tipo pecho de paloma), y alero de caja con canes de madera a la vista. El sistema estructural es de muros de carga en ladrillo, pañetados y pintados, y la cubierta es a dos aguas con estructura en madera y teja de barro. La carpintería es de madera en puertas y ventanas, los pisos son en tablón de arcilla, y los pie derechos de madera.

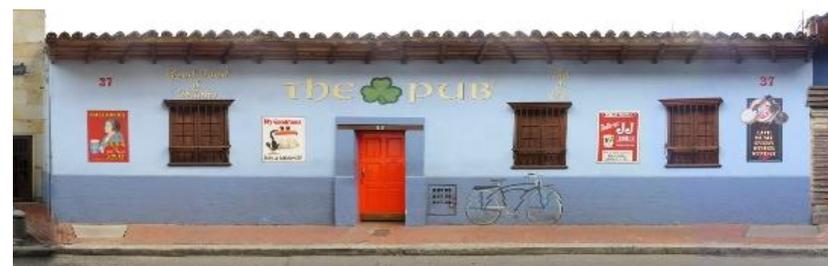
Fachada Oriente

Valor estético: De acuerdo con lo descrito y su valoración histórica, el inmueble puede leerse de forma integral a pesar de sus modificaciones e intervenciones. Es representativo del periodo republicano de principios del siglo XX y de la consolidación urbana de la época con remanentes del trazado tradicional. Conserva su tipología original, su repertorio formal está caracterizado por elementos ornamentales de fachada como: zócalo, alero, carpintería y cubierta de barro.
