**FICHA DE INVENTARIO Y VALORACIÓN DE BIENES  
CULTURALES INMUEBLES**

1.1. Nombre del Bien	KR 9 2A 32	1.2. Otros nombres	N.A.
1.3. Pertenece a valoración colectiva	No	1.4. Nombre	N.A.

PEMP Plan Especial de Manejo y Protección del Centro Histórico de Bogotá Instituto Distrital de Patrimonio Cultural	Diligenció:	PEMP Patrimonio Inmueble	Código de identificación	Hoja 1
	Fecha:	2016-2017		
	Revisó:	PEMP Patrimonio Inmueble	003202003027	de 5
	Fecha:	2018

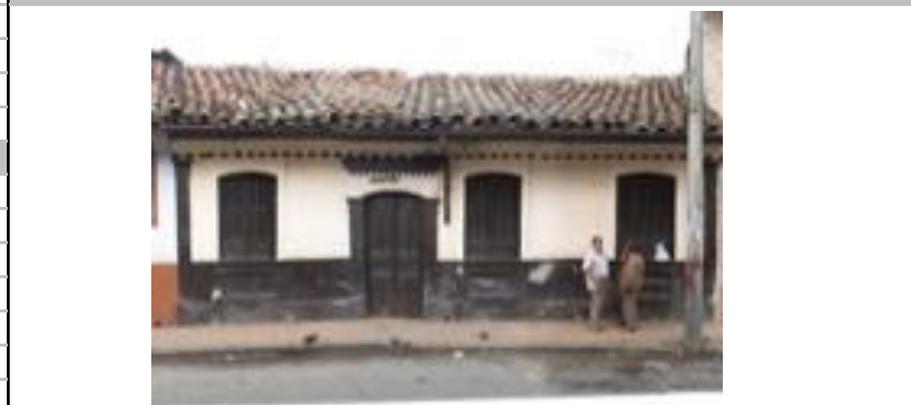
**9. FOTOGRAFÍA DEL INMUEBLE**

Inmueble de 1 piso paramentado en un predio medianero con forma rectangular, cuyas dimensiones son: frente de 9,46 m y fondo de 32,29m, logrando una proporción de 1 a 3.5 veces aproximadamente, con frente sobre la Carrera 9. Destinado para vivienda, hoy en día mantiene su uso original. La ocupación del predio se realiza a través de 2 patios laterales y un traspatio. Se accede a través de un zaguán central que entrega al patio principal con galería; una circulación lateral conduce al posterior, actualmente cubierto que remata en el traspatio, parcialmente construido para áreas de servicios. La edificación consta de 5 habitaciones, 5 depósitos y 3 baños. La fachada consta de un cuerpo con vanos verticales, zócalo revocado, cornisa dentada y alero entablerado de madera. Se compone de 4 vanos con arco rebajado, 3 de ventana con marco en relieve, 1 vano central para acceso principal enmarcado entre pilastras y rematado por una cornisa dentada. El sistema estructural es de muros de carga en adobe y ladrillo. Cubierta a dos aguas en teja de barro con estructura de madera. Los muros presentan revestimiento de pañete y pintura, y las carpinterías son en madera.

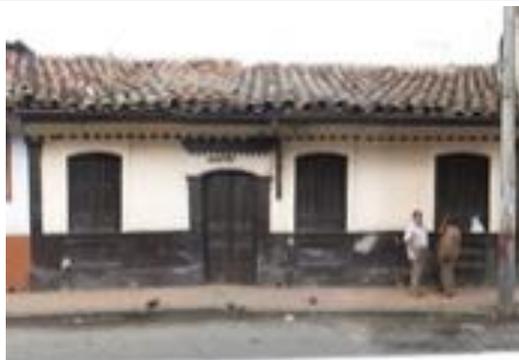
Fachada Occidente

**Valor estético:** De acuerdo con lo descrito y su valor histórico, el inmueble puede leerse de forma integral a pesar de presentar modificaciones que desdibujan parcialmente la tipología original; sin embargo, su distribución y su fachada son elementos representativos del periodo republicano de finales del siglo XIX y de la consolidación de la época con remanentes del trazado tradicional. Su repertorio formal está caracterizado por los ornamentos de fachada, carpinterías en madera, cubierta de alero y zócalo propios de la arquitectura del periodo republicano.
