FICHA DE INVENTARIO Y VALORACIÓN DE BIENES CULTURALES INMUEBLES
USO EXCLUSIVO DEL MINISTERIO DE CULTURA

1.1. Nombre del Bien	KR 9 2A 36	1.2. Otros nombres	N.A.
1.3. Pertenece a valoración colectiva	No	1.4. Nombre	N.A.

3.1. Departamento	Bogotá	3.2. Municipio	Bogotá D.C.
3.3. Nomenclatura	KR 9 2A 36	3.4. Nomenclatura antigua	KR 9 2 86 88 90
3.5. Barrio	Las Cruces	3.6. Código Barrio	003202
3.7. Dentro de sector urbano histórico	No	3.8. Nombre sector urbano	N.A.
3.9. No. de manzana	003	3.10. No. de predio	028
3.11. CHIP	AAA0032UROE	3.12. Localidad	Santa Fé
3.13. Dentro de perímetro urbano	Si	3.14. UPZ	95
3.15. Nombre UPZ	Las Cruces

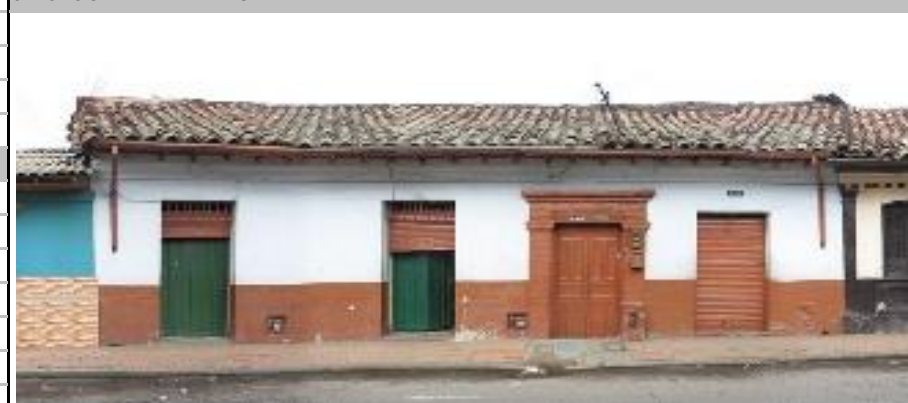
9. FOTOGRAFÍA DEL INMUEBLE

Inmueble de 1 piso paramentado en un predio medianero con forma rectangular, cuyas dimensiones son: frente de 12.85 m y fondo de 25.65 m, logrando una proporción de 1 a 2 veces aproximadamente, con frente sobre la Carrera 9. La ocupación del predio se realiza a través de un volumen con patio central y galería perimetral, y un traspatio con galerías. Se accede a través de un zaguán central que conduce al patio principal, este, mediante un pasillo, se prolonga hasta el traspatio. En torno al patio central se desarrollan 5 unidades de habitación. La fachada consta de un solo cuerpo con 4 vanos de acceso verticales, uno de ellos enmarcado con portada, friso y cornisa. Los muros son en adobe y ladrillo pañetados y pintados. La cubierta es a dos aguas con teja de barro sobre estructura de madera. Al interior, los pie derechos son en madera al igual que las puertas y ventanas, con excepción de los accesos secundarios, que cuentan con carpinterías metálicas. Los pisos son en baldosa de cemento, baldosa cerámica, tableta de gres y madera machihembrada; los cielorrasos son en chusque con revoque.
