**FICHA DE INVENTARIO Y VALORACIÓN DE BIENES
CULTURALES INMUEBLES**
USO EXCLUSIVO DEL MINISTERIO DE CULTURA

1.1. Nombre del Bien	KR 8 2 81	1.2. Otros nombres	N.A.
1.3. Pertenece a valoración colectiva	No	1.4. Nombre	N.A.

3.1. Departamento	Bogotá	3.2. Municipio	Bogotá D.C.
3.3. Nomenclatura	KR 8 2 81	3.4. Nomenclatura antigua	KR 8 2 81 83
3.5. Barrio	Las Cruces	3.6. Código Barrio	003202
3.7. Dentro de sector urbano histórico	No	3.8. Nombre sector urbano	N.A.
3.9. No. de manzana	003	3.10. No. de predio	048
3.11. CHIP	AAA0032USMR	3.12. Localidad	Santa Fé
3.13. Dentro de perímetro urbano	Si	3.14. UPZ	95
3.15. Nombre UPZ	Las Cruces

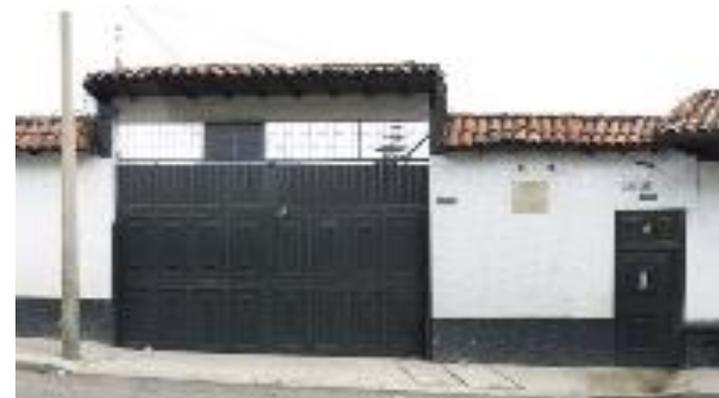
9. FOTOGRAFÍA DEL INMUEBLE

Inmueble de 1 piso paramentado en un predio medianero con forma rectangular, cuyas dimensiones son: frente de 9,06 m y fondo de 49,37m, logrando una proporción de 1 a 5 veces aproximadamente, con frente sobre la Carrera 8. La ocupación del predio se realiza a través de un volumen con patio de acceso y solar. Se accede a la edificación a través de un patio que comunica mediante un pasillo principal con las habitaciones y el solar. Cuenta con 1 salón múltiple, 5 habitaciones y 1 batería de baño. La fachada consta de un muro perimetral de cerramiento con vanos de acceso peatonal y vehicular, zócalo pintado y alero de madera sobre canes. El sistema estructural es de muros de carga en adobe y ladrillo pañetados y pintados; entrepiso en placa maciza de concreto; cubierta a 2 aguas en teja de barro y asbesto cemento con estructura de madera. Al interior los pies derechos y carpinterías de puertas y ventanas son de madera; pisos de tableta de gres, adoquín de ladrillo y listón machihembrado de madera.

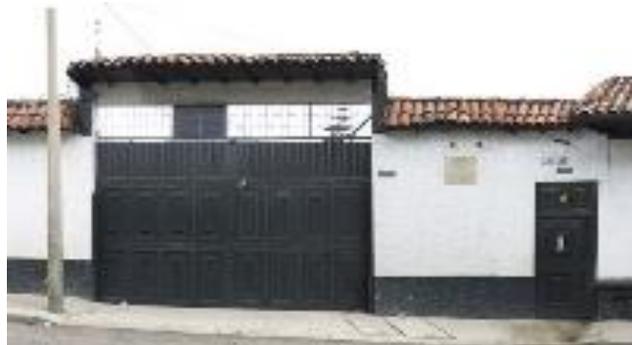
Fachada Oriente

Valor estético: la tipología edificatoria se ha desdibujado debido a sus modificaciones. Es representativo del periodo republicano de finales del siglo XIX y de la consolidación de la época con remanentes del trazado tradicional. Conserva elementos de su repertorio formal en fachada como carpinterías en madera, cubierta de alero y zócalo desarrollados en gran medida durante el periodo de su construcción. La cruja frontal y su fachada, componen el perfil urbano homogéneo del barrio Las Cruces.
