**FICHA DE INVENTARIO Y VALORACIÓN DE BIENES
CULTURALES INMUEBLES**
USO EXCLUSIVO DEL MINISTERIO DE CULTURA

INMUEBLE No MZ 003

1.1. Nombre del Bien	KR 8 2 57	1.2. Otros nombres	N.A.
1.3. Pertenece a valoración colectiva	No	1.4. Nombre	N.A.

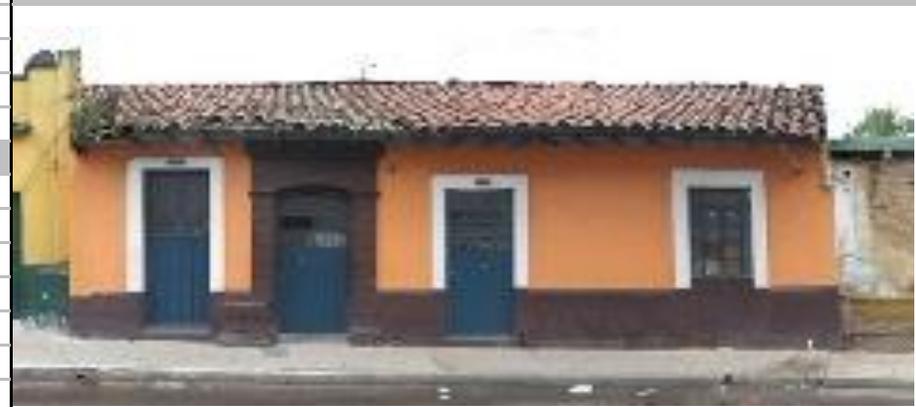
9. FOTOGRAFÍA DEL INMUEBLE

Inmueble de 1 piso paramentado en un predio medianero con forma irregular, cuyas dimensiones son: frente de 13.15 m y fondo de 65.11 m, logrando una proporción de 1 a 5 veces aproximadamente, con frente sobre la Carrera 8. La ocupación del predio se realiza a través de un volumen con patios laterales y solar; los patios están conformados por galerías abiertas. Se accede a la edificación mediante el zaguán que conduce al patio principal y que continúa a través de un pasillo hasta el segundo patio. El inmueble tiene 10 habitaciones. La fachada consta de 1 plano con vanos verticales, zócalo revocado y alero sobre canes. Consta de 4 vanos enmarcados, 3 de acceso y 1 de ventana, incluida la portada de acceso principal, con arco escarzano y portada de pilastras con friso y cornisa. El sistema estructural es de muros de carga en adobe y ladrillo pañetados y pintados; cubierta a 2 aguas en teja de barro y asbesto cemento con canales metálicas y estructura de madera; carpintería metálica en ventanas y puertas; pisos de baldosa de cemento y afinado de mortero.

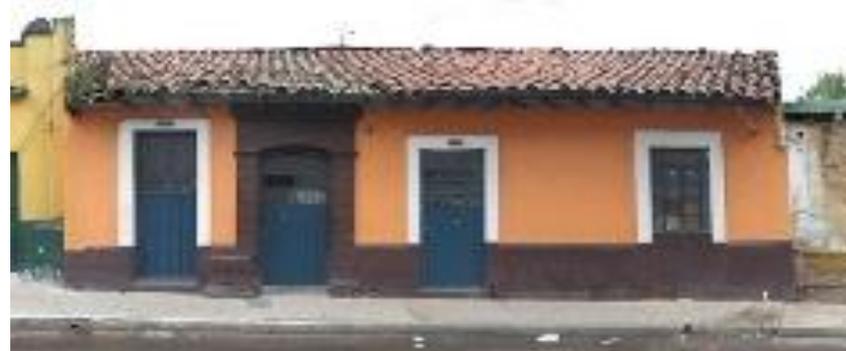
Fachada Oriente
Fuente: Equipo Fotografía PEMP Patrimonio Inmueble

Valor estético: el inmueble puede leerse de forma integral a pesar de sus modificaciones, es representativo del periodo republicano de finales del siglo XIX y de la consolidación de la época con remanentes del trazado tradicional. Conserva elementos ornamentales de fachada como la portada de acceso principal, sobremarcos, canes y zócalo propios de la arquitectura republicana. La cruja frontal y su fachada, componen el perfil urbano homogéneo del barrio Las Cruces.
