### FICHA DE INVENTARIO Y VALORACIÓN DE BIENES CULTURALES INMUEBLES

<b>1. DENOMINACIÓN</b>			
1.1. Nombre del Bien	CL 1 C BIS 8 12	1.2. Otros nombres	N.A.
1.3. Pertenece a valoración colectiva	No	1.4. Nombre	N.A.

<b>3. LOCALIZACIÓN</b>			
3.1. Departamento	Bogotá	3.2. Municipio	Bogotá D.C.
3.3. Nomenclatura	CL 1 C BIS 8 12	3.4. Nomenclatura antigua	CL 1 C 8 12
3.5. Barrio	Las Cruces	3.6. Código Barrio	003202
3.7. Dentro de sector urbano histórico	No	3.8. Nombre sector urbano	N.A.
3.9. No. de manzana	004	3.10. No. de predio	002
3.11. CHIP	AAA0032UTAF	3.12. Localidad	Santa Fé
3.13. Dentro de perímetro urbano	Si	3.14. UPZ	95
3.15. Nombre UPZ	Las Cruces

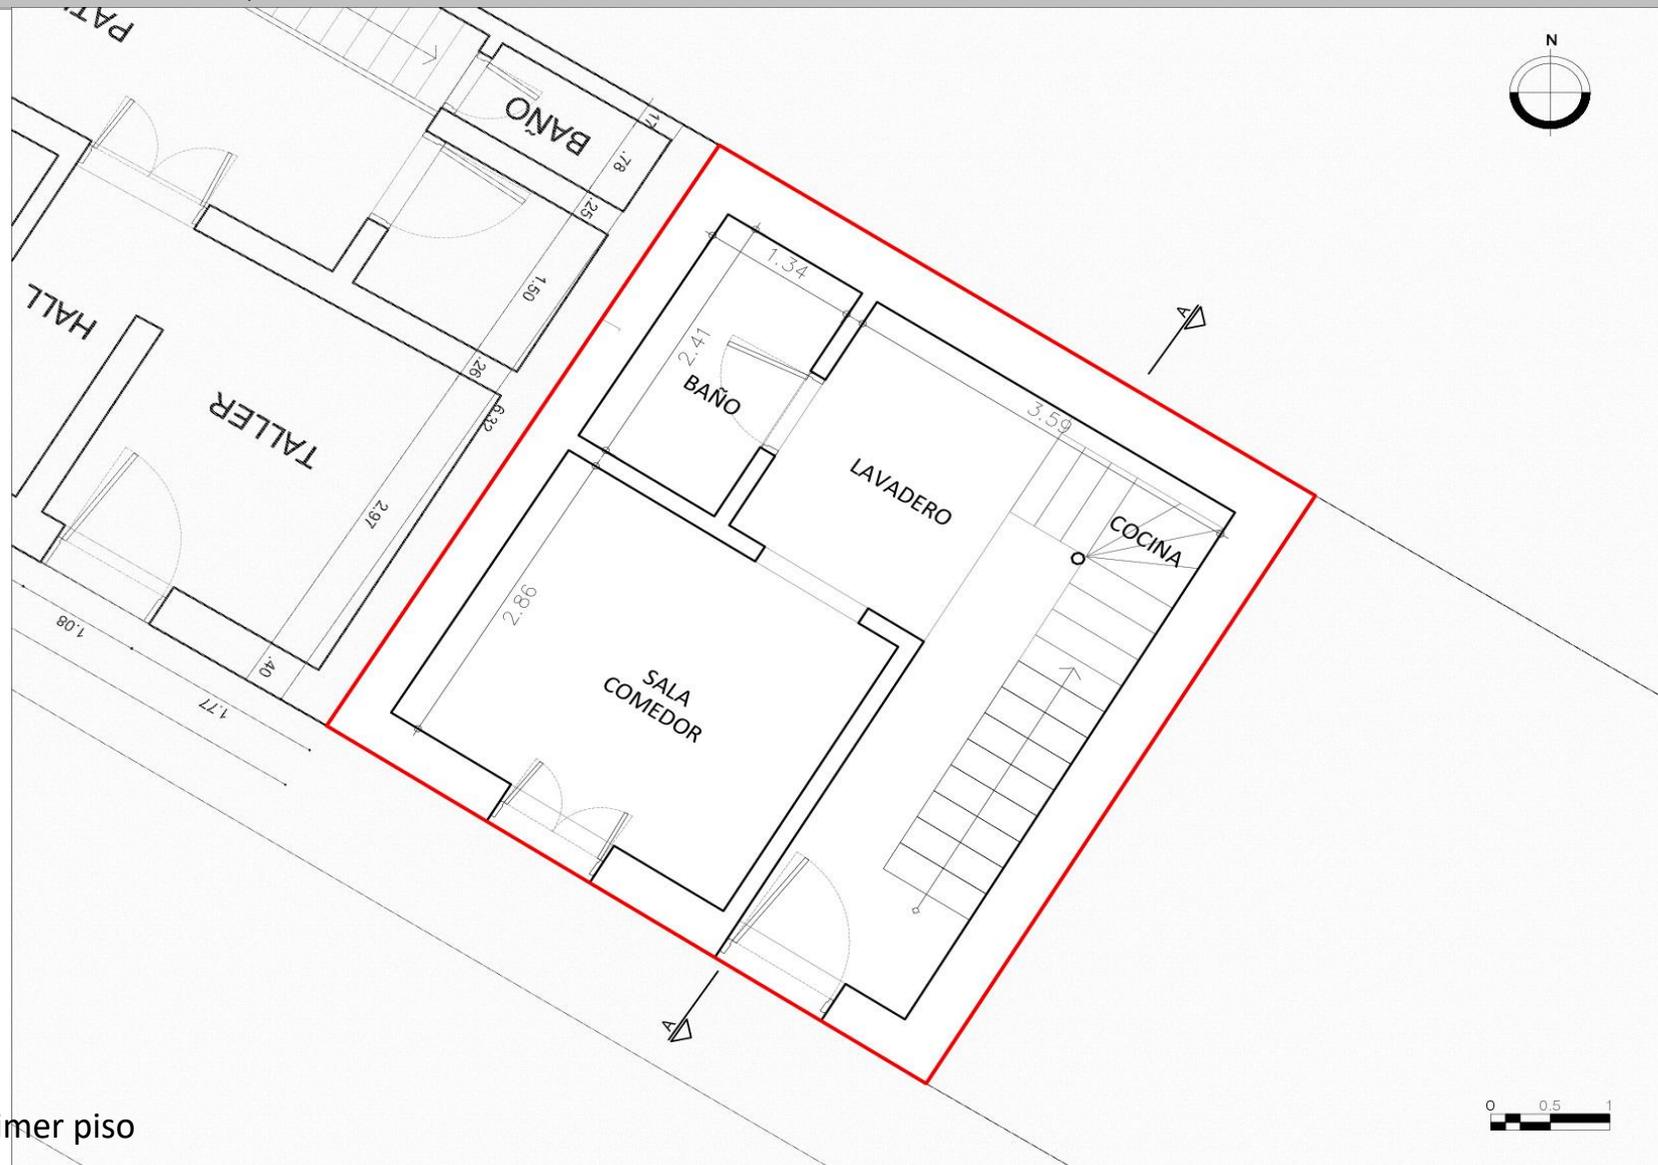
Planta primer piso

El predio 002 corresponde a un inmueble paramentado cuyas dimensiones son: frente de 6.04 m y fondo de 6.37 m, logrando una proporción de 1 a 1 veces aproximadamente. Se accede desde la Calle 1C Bis a través de un zaguán lateral que entrega al patio con escalera al segundo piso. El primer piso consta de un área de sala-comedor, patio posterior y servicios; el segundo piso se compone de habitaciones y servicios. En la fachada se disponen dos vanos de acceso en el primer piso y dos puertas ventana en el segundo piso con balcones en hierro forjado. El repertorio formal en fachada está conformado por zócalo, sobre marcos con cornisas en cada uno de los vanos, cornisa de entrepiso y cornisa en la parte superior con un alero de caja en listones de madera machihembrados. El sistema estructural es de muros de carga en ladrillo y adobe, entrepiso en madera y cubierta a 2 aguas en teja de barro sobre estructura de madera. Los muros presentan revestimiento de pañete y pintura, carpintería de madera en ventanas, carpintería metálica en puertas de acceso y balcones.

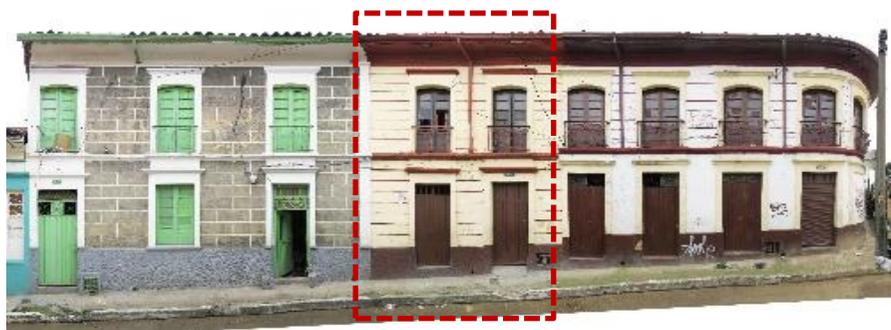
Fachada Sur

**Valor estético:** el inmueble puede leerse de forma integral a pesar del cubrimiento del patio. Es representativo del periodo republicano de finales del siglo XIX y de la consolidación urbana de la época con remanentes del trazado tradicional. Conserva elementos formales en fachada como el zócalo, vanos con marcos realzados, cornisa de entrepiso y de remate, con alero de caja en listones machihembrados de madera. Además, este inmueble hace parte de un conjunto de viviendas con los predios 001 y 003 que configuran un perfil homogéneo cuyas características formales son similares, así pues, estas edificaciones proyectan una imagen de ciudad que hoy día no se construye.
