FICHA DE INVENTARIO Y VALORACIÓN DE BIENES CULTURALES INMUEBLES
USO EXCLUSIVO DEL MINISTERIO DE CULTURA

INMUEBLE No MZ 004

1.1. Nombre del Bien	CL 1 C BIS 8 24	1.2. Otros nombres	N.A.
1.3. Pertenece a valoración colectiva	No	1.4. Nombre	N.A.

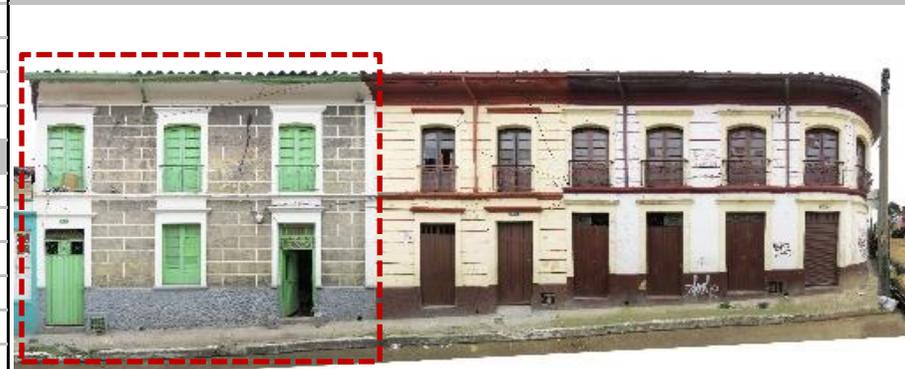
9. FOTOGRAFÍA DEL INMUEBLE

14. DESCRIPCIÓN	
<p>Inmueble medianero de dos pisos paramentado con dimensiones de: frente de 9.53 m y fondo de 6.40 m, logrando una proporción de 1 a 1.5 veces aproximadamente. Se accede a través de dos vanos, uno comunica a un zaguán lateral que hace de entrada principal y conduce al patio posterior, el otro comunica a un taller con relación directa al patio; el interior se compone además, de una habitación que da hacia la fachada y en el lindero posterior un área servicios con escalera que conduce al segundo nivel. La fachada en el primer piso está compuesta de un zócalo revocado con acabado rugoso; tres vanos, dos de acceso y una ventana, todos con sobre marco y cornisa; el segundo piso en fachada se diferencia de una cornisa de entrepiso, esta posee tres puertas ventana con sobre marco y balcón en hierro forjado a ras de fachada; la parte superior está compuesta de una cornisa a lo largo de todo el plano de fachada y concluye con un alero entablado. El sistema estructural es de muros de carga en ladrillo y adobe con revestimiento de pañete y pintura; entrepiso en madera; y cubierta a 2 aguas en teja de barro sobre estructura de madera. La carpintería de ventanas es en madera, carpintería metálica en puertas de acceso y balcones. Los pisos son listones de madera machihembrados.</p>

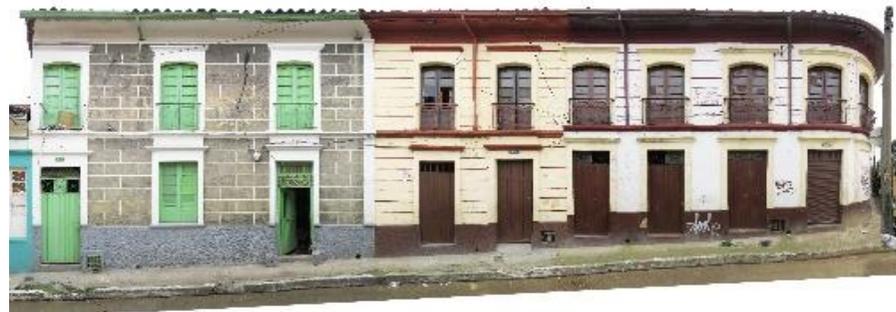
Fachada Sur

Valor estético: el inmueble puede leerse de forma integral a pesar del cubrimiento del patio. Es representativo del periodo republicano de finales del siglo XIX y de la consolidación urbana de la época con remanentes del trazado tradicional. Conserva elementos formales en fachada como el zócalo revocado, vanos con sobre marcos, cornisa de entepiso y de remate, con alero de caja en listones machihembrados de madera y balcones a ras de fachada con hierro forjado. Además, este inmueble hace parte de un conjunto de viviendas de los predios 001 y 002 que configuran un perfil homogéneo cuyas características formales son similares, así pues, estas edificaciones proyectan una imagen de ciudad que hoy día no se construye.
