FICHA DE INVENTARIO Y VALORACIÓN DE BIENES CULTURALES INMUEBLES
USO EXCLUSIVO DEL MINISTERIO DE CULTURA

INMUEBLE No MZ 004

1.1. Nombre del Bien	CL 1 C BIS 8 78	1.2. Otros nombres	N.A.
1.3. Pertenece a valoración colectiva	No	1.4. Nombre	N.A.

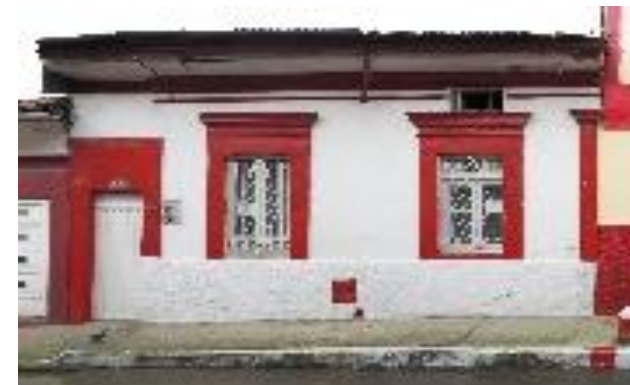
9. FOTOGRAFÍA DEL INMUEBLE

Inmueble de 1 piso y altito paramentado en un predio medianero con forma rectangular, cuyas dimensiones son: frente de 8.00 m y fondo de 9.60 m, logrando una proporción de 1 a 1 veces aproximadamente, con frente sobre la Calle 1 C Bis. La ocupación del predio se realiza a través de un volumen compacto con traspatio cubierto con marquesina. Se accede a la edificación a través de un zaguán que entrega al patio con escalera a segundo nivel; consta de sala-comedor, 2 habitaciones, patio principal con escalera al segundo nivel y servicios. La fachada consta de 1 cuerpo con vanos verticales, zócalo revocado de acabado rústico, cornisa y alero de caja con listones machihembrados de madera. Está resuelta en 3 vanos: 1 de acceso con marco de realce, y 2 de ventana verticales con marco y cornisa superior, adicionalmente se observa un vano de dimensiones reducidas sobre la ventana del extremo oriental producto de la adaptación del mezzanine. El sistema estructural es de muros de carga en ladrillo pañetados y pintados. La carpintería en el vano de acceso es metálica, y en ventanas es de madera con hierro forjado; pisos de baldosa cerámica, ciellorraso interior en listones de madera con pañete y pintura, y escalera de madera con baranda madera.
