**FICHA DE INVENTARIO Y VALORACIÓN DE BIENES  
CULTURALES INMUEBLES**
**USO EXCLUSIVO DEL MINISTERIO DE CULTURA**

1.1. Nombre del Bien	CL 1 C BIS 8 84	1.2. Otros nombres	N.A.
1.3. Pertenece a valoración colectiva	No	1.4. Nombre	N.A.

3.1. Departamento	Bogotá	3.2. Municipio	Bogotá D.C.
3.3. Nomenclatura	CL 1 C BIS 8 84	3.4. Nomenclatura antigua	CL 1 C 8 84
3.5. Barrio	Las Cruces	3.6. Código Barrio	003202
3.7. Dentro de sector urbano histórico	No	3.8. Nombre sector urbano	N.A.
3.9. No. de manzana	004	3.10. No. de predio	015
3.11. CHIP	AAA0032UTPP	3.12. Localidad	Santa Fé
3.13. Dentro de perímetro urbano	Si	3.14. UPZ	95
3.15. Nombre UPZ	Las Cruces

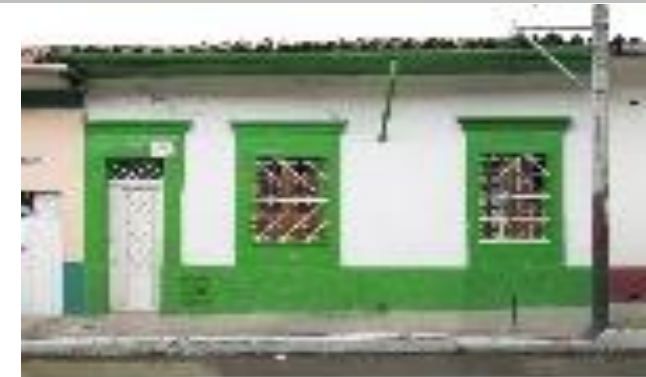
**9. FOTOGRAFÍA DEL INMUEBLE**

Inmueble de 1 piso con mezzanine paramentado en un predio medianero con forma rectangular, cuyas dimensiones son: frente de 7.94 m y fondo de 9.87 m, logrando una proporción de 1 a 1 veces aproximadamente, con frente sobre la Calle 1 C Bis. La ocupación del predio se realiza a través de un volumen compacto con traspatio cubierto. Se accede a la edificación a través de un zaguán que entrega al patio con escalera al segundo nivel. El interior consta de sala-comedor, 2 habitaciones, patio y servicios; el segundo nivel se utiliza para habitaciones y servicios. La fachada consta de 1 cuerpo con vanos verticales, zócalo revocado con acabado rústico, cornisa y alero de caja en madera con canal metálica; posee 3 vanos: 1 de acceso y 2 de ventana, todos con marco de realce y cornisa superior. El sistema estructural es de muros de carga en ladrillo y adobe pañetados y pintados. La cubierta es a 2 aguas en teja de barro sobre estructura de madera. Carpintería de madera en ventanas, carpintería metálica en puerta de acceso y rejas de ventana, pisos de baldosa cerámica y escalera en concreto.

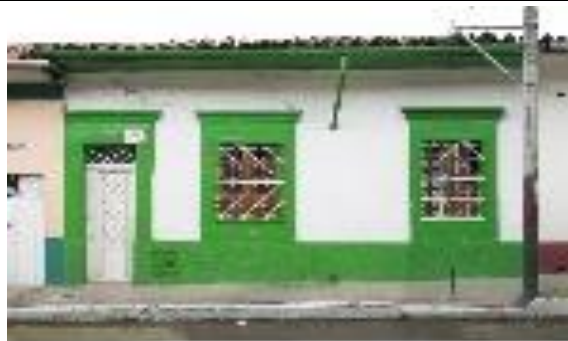
Fachada Sur

**Valor estético:** el inmueble puede leerse de forma integral a pesar de sus modificaciones, es representativo del periodo republicano de finales del siglo XIX y de la consolidación urbana de la época con remanentes del trazado tradicional. Conserva su repertorio formal caracterizado por elementos ornamentales de fachada como zócalo, marcos con realce y cornisas. Su altura, paramento y elementos que caracterizan el lenguaje arquitectónico, configuran el perfil urbano desarrollado en el barrio Las Cruces durante el periodo republicano.
