**FICHA DE INVENTARIO Y VALORACIÓN DE BIENES  
CULTURALES INMUEBLES**

1.1. Nombre del Bien	CL 1 C BIS 8 92	1.2. Otros nombres	N.A.
1.3. Pertenece a valoración colectiva	No	1.4. Nombre	N.A.

3.1. Departamento	Bogotá	3.2. Municipio	Bogotá D.C.
3.3. Nomenclatura	CL 1 C BIS 8 92	3.4. Nomenclatura antigua	CL 1 C 8 92
3.5. Barrio	Las Cruces	3.6. Código Barrio	003202
3.7. Dentro de sector urbano histórico	No	3.8. Nombre sector urbano	N.A.
3.9. No. de manzana	004	3.10. No. de predio	018
3.11. CHIP	AAA0032UTTO	3.12. Localidad	Santa Fé
3.13. Dentro de perímetro urbano	Si	3.14. UPZ	95
3.15. Nombre UPZ	Las Cruces

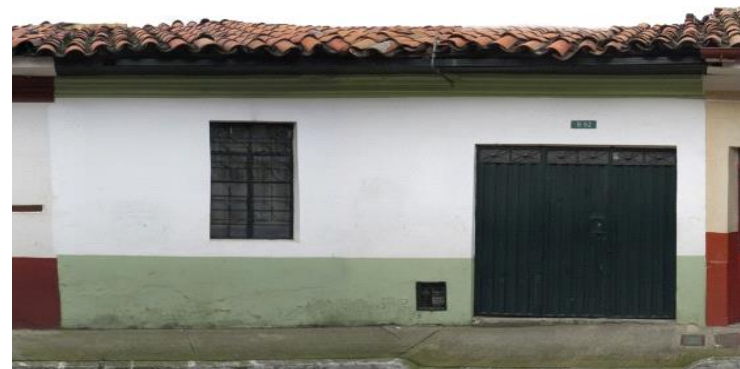
**9. FOTOGRAFÍA DEL INMUEBLE**

Inmueble de 1 piso y en la parte posterior 2 pisos, paramentado en un predio medianero con forma irregular, cuyas dimensiones son: frente de 7.46m y fondo de 10.45m, logrando una proporción de 1 a 1.5 veces aproximadamente, con frente sobre la Calle 1 C Bis. La ocupación del predio se realiza a través de un volumen con patio posterior lateral cubierto. Se accede a la edificación lateralmente a través de un parqueadero que a la vez comunica con el patio con escalera a un segundo nivel. El interior consta de 1 habitación, parqueadero y servicios. El segundo nivel se utiliza para habitación. La fachada consta de 1 cuerpo con vanos verticales, zócalo pintado, cornisa y alero de caja en madera con canal metálica; posee 1 vano de acceso y 1 vano de ventana. El sistema estructural es de muros de carga en ladrillo pañetados y pintados. La cubierta es a 2 aguas en teja de barro sobre estructura de madera. Carpintería metálica en puerta de acceso, ventanas y rejas, pisos de baldosa de gres y baldosa cerámica, escalera en concreto y cielorraso interior en listones de madera.

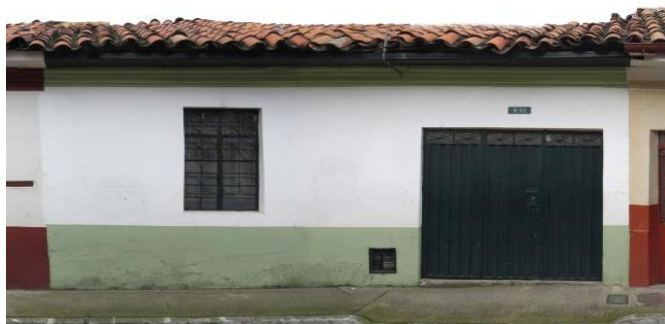
**Fachada Sur**
**Fuente:** Equipo Fotografía PEMP Patrimonio Inmueble

**Valor estético:** el inmueble conserva el perfil de la manzana por medio de la crujía que da hacia la calle.
