**FICHA DE INVENTARIO Y VALORACIÓN DE BIENES CULTURALES INMUEBLES**

<b>USO EXCLUSIVO DEL MINISTERIO DE CULTURA</b>		INMUEBLE No	MZ	004
Código Nacional		Hoja 1	PR	022

1.1. Nombre del Bien	KR 9 1 C 26	1.2. Otros nombres	N.A.
1.3. Pertenece a valoración colectiva	No	1.4. Nombre	N.A.

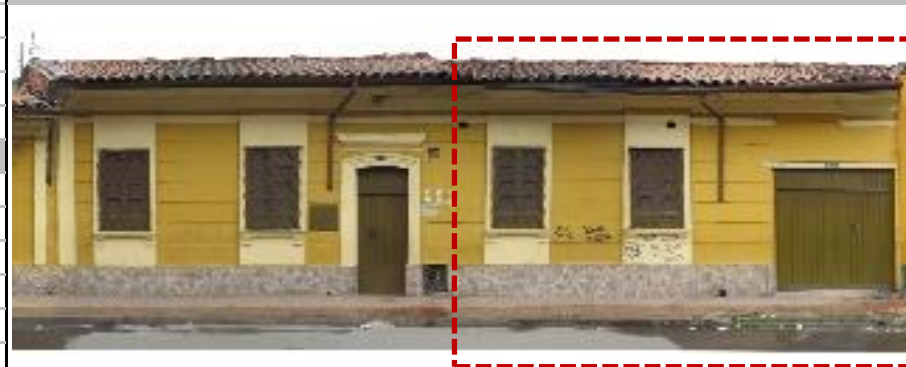
**9. FOTOGRAFÍA DEL INMUEBLE**

Inmueble de 1 piso sobre frente de la calle y dos pisos en la parte posterior, paramentado en un predio medianero con forma rectangular, hace parte de una unidad arquitectónica con el predio 023, tras la división de esta, el predio 22 quedó con dimensiones en el frente de 10.51 m y fondo de 65.55 m, logrando una proporción de 1 a 6 veces aproximadamente. Las dimensiones de la unidad son: frente de 19.59 m y fondo de 66 m, logrando una proporción de 1 a 6 veces aproximadamente, con frente sobre la carrera 9. La ocupación del predio se realiza a través de patios centrales: 2 en un primer cuerpo, el del predio 022 reducido a patio lateral, pues conformaba el central con el predio colindante por el sur, 2 centrales a continuación, y 1 central en la parte posterior, en la que el patio del inmueble 022 fue modificado al suprimirle parte de las 2 crujías posteriores. Cuenta también con solar, en cuya esquina nororiental se construyó 1 volumen compacto. Se accede a la edificación, a través de un zaguán que entrega al primer patio. El interior consta de 13 aulas, 1 biblioteca, 3 oficinas y servicios; el segundo nivel localizado en el tercer patio central consta de aulas y servicios. La fachada consta de 1 cuerpo, con superficie de franjas horizontales continuas dilatadas cada 35 cm, vanos verticales, zócalo enchapado en baldosa cerámica, cornisa y alero de madera con canal metálica; posee 6 vanos: 1 de acceso peatonal con arco rebajado, marco moldurado y cornisa flotante, 1 de acceso vehicular y 4 ventanas con repisas apoyadas sobre ménsulas, marco de realce y cornisa. El sistema estructural es de muros de carga en ladrillo y adobe pañetados y pintados. La cubierta es a 2 aguas en teja de barro sobre estructura de madera. Carpintería de madera en ventanas y metálica en puertas de acceso. La galería de los patios se apoya sobre pies derechos en madera con bases en piedra.
