FICHA DE INVENTARIO Y VALORACIÓN DE BIENES CULTURALES INMUEBLES
USO EXCLUSIVO DEL MINISTERIO DE CULTURA

1.1. Nombre del Bien	KR 9 1 C 34	1.2. Otros nombres	N.A.
1.3. Pertenece a valoración colectiva	No	1.4. Nombre	N.A.

3.1. Departamento	Bogotá	3.2. Municipio	Bogotá D.C.
3.3. Nomenclatura	KR 9 1 C 34	3.4. Nomenclatura antigua	KR 9 1 14
3.5. Barrio	Las Cruces	3.6. Código Barrio	003202
3.7. Dentro de sector urbano histórico	No	3.8. Nombre sector urbano	N.A.
3.9. No. de manzana	004	3.10. No. de predio	024
3.11. CHIP	AAA0032UUAW	3.12. Localidad	Santa Fé
3.13. Dentro de perímetro urbano	Si	3.14. UPZ	95
3.15. Nombre UPZ	Las Cruces

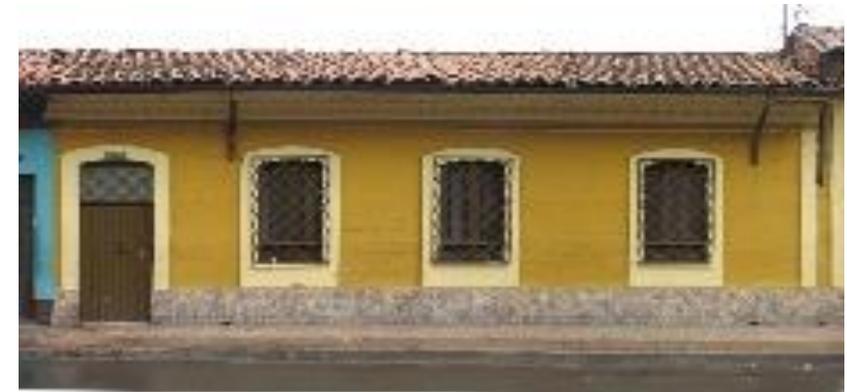
9. FOTOGRAFÍA DEL INMUEBLE

Inmueble de 1 piso paramentado en un predio medianero con forma rectangular, cuyas dimensiones son: frente de 11.85 m y fondo de 33.12 m, logrando una proporción de 1 a 3 veces aproximadamente, con frente sobre la Carrera 9. La ocupación del predio se realiza a través de un volumen con patio lateral y traspatio configurado por tres crujiás delimitados por galerías. Se accede a la edificación a través de un zaguán lateral que entrega al patio principal el cual distribuye a los otros espacios. El interior consta de comedor, 2 depósitos, 1 sala informática, 1 consultorio, 1 auditorio y servicios. La fachada consta de 1 cuerpo con vanos verticales, zócalo enchapado en baldosa cerámica, cornisa alero de madera y canal metálica; está conformada por 4 vanos con arco rebajado y marco de realce: 1 vano de acceso y 3 vanos de ventana. El sistema estructural es de muros de carga en ladrillo y adobe pañetados y pintados. La cubierta es a 2 aguas en teja de barro sobre estructura de madera. Al interior, los patios están delimitados por pies derechos en madera con bases en piedra. Carpintería de madera en ventanas, carpintería metálica en puerta de acceso y reja de ventana; pisos de baldosín de cemento y baldosa de gres.
