FICHA DE INVENTARIO Y VALORACIÓN DE BIENES CULTURALES INMUEBLES

1. DENOMINACIÓN			
1.1. Nombre del Bien	CL 2 8 97	1.2. Otros nombres	N.A.
1.3. Pertenece a valoración colectiva	No	1.4. Nombre	N.A.

3. LOCALIZACIÓN			
3.1. Departamento	Bogotá	3.2. Municipio	Bogotá D.C.
3.3. Nomenclatura	CL 2 8 97	3.4. Nomenclatura antigua	KR 9 1 92 96 98 EsquinaCL 2
3.5. Barrio	Las Cruces	3.6. Código Barrio	003202
3.7. Dentro de sector urbano histórico	No	3.8. Nombre sector urbano	N.A.
3.9. No. de manzana	004	3.10. No. de predio	034
3.11. CHIP	AAA0032UUMR	3.12. Localidad	Santa Fé
3.13. Dentro de perímetro urbano	Si	3.14. UPZ	95
3.15. Nombre UPZ	Las Cruces

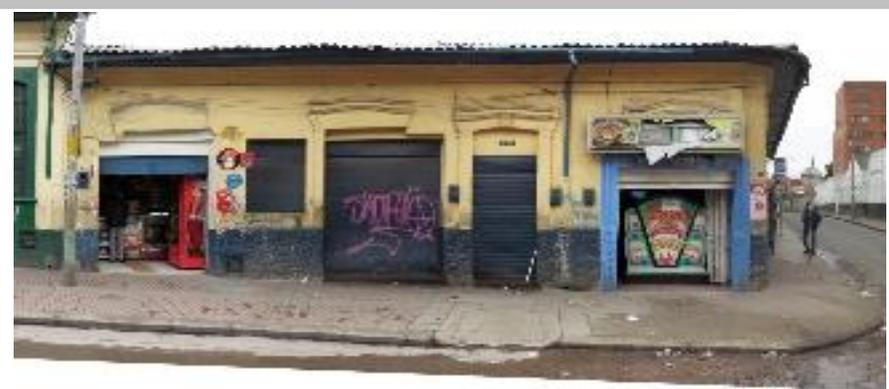
9. FOTOGRAFÍA DEL INMUEBLE

Inmueble de 1 piso paramentado en un predio esquinero con forma rectangular, cuyas dimensiones son: frente de 14.20 m y fondo de 20.1 m, logrando una proporción de 1 a 1.5 veces aproximadamente, con frente sobre la carrera 9 y Calle 2. La ocupación del predio se realiza a través de un volumen con patio central actualmente cubierto. Se accede a la edificación a través de los locales comerciales y desde la fachada occidente hacia el lindero por medio de un vano con puerta metálica. El interior consta de 4 locales comerciales, 2 habitaciones, 2 patios, depósitos y servicios. Las fachadas se componen de vanos verticales, zócalo revocado con acabado rústico, cornisa y alero de caja con canal metálica. La fachada que da hacia la calle 2 consta de 1 vano de ventana y 4 de acceso adaptados sobre los 4 originales, con arco rebajado, marco de realce y cornisa superior. El plano de la carrera 9 consta de 1 vano de ventana y 5 vanos de puerta, adaptados sobre los 5 originales, también con arco rebajado, marco de realce y cornisa superior. El sistema estructural es de muros de carga en ladrillo pañetdos y pintados; la cubierta es a 2 aguas en teja de asbesto cemento sobre estructura de madera. La carpintería en puertas y ventanas es metálica.

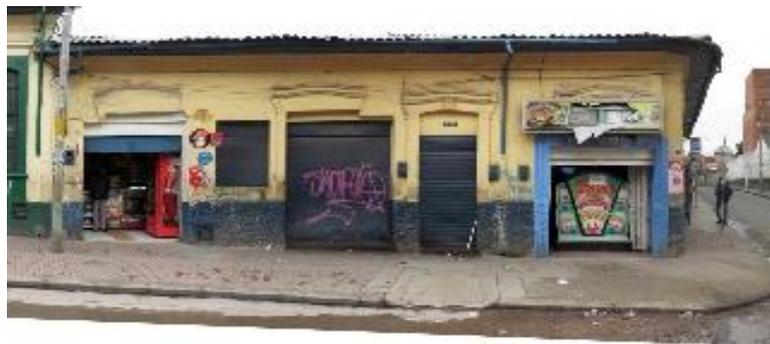
Fachada Norte

Valor estético: la lectura del inmueble formalmente es parcial debido a sus modificaciones; igualmente en su fachada. Sin embargo, las crujiás que dan frente a la calle configuran el perfil urbano del sector, también, su fachada aún conserva parte de las ornamentaciones en vanos, desarrolladas durante el período republicano de la arquitectura en Colombia.
