**FICHA DE INVENTARIO Y VALORACIÓN DE BIENES
CULTURALES INMUEBLES**
USO EXCLUSIVO DEL MINISTERIO DE CULTURA

INMUEBLE No MZ 004

1.1. Nombre del Bien	CL 2 8 73	1.2. Otros nombres	N.A.
1.3. Pertenece a valoración colectiva	No	1.4. Nombre	N.A.

3.1. Departamento	Bogotá	3.2. Municipio	Bogotá D.C.
3.3. Nomenclatura	CL 2 8 73	3.4. Nomenclatura antigua	CL 2 8 75
3.5. Barrio	Las Cruces	3.6. Código Barrio	003202
3.7. Dentro de sector urbano histórico	No	3.8. Nombre sector urbano	N.A.
3.9. No. de manzana	004	3.10. No. de predio	038
3.11. CHIP	AAA0032UURJ	3.12. Localidad	Santa Fé
3.13. Dentro de perímetro urbano	Si	3.14. UPZ	95
3.15. Nombre UPZ	Las Cruces

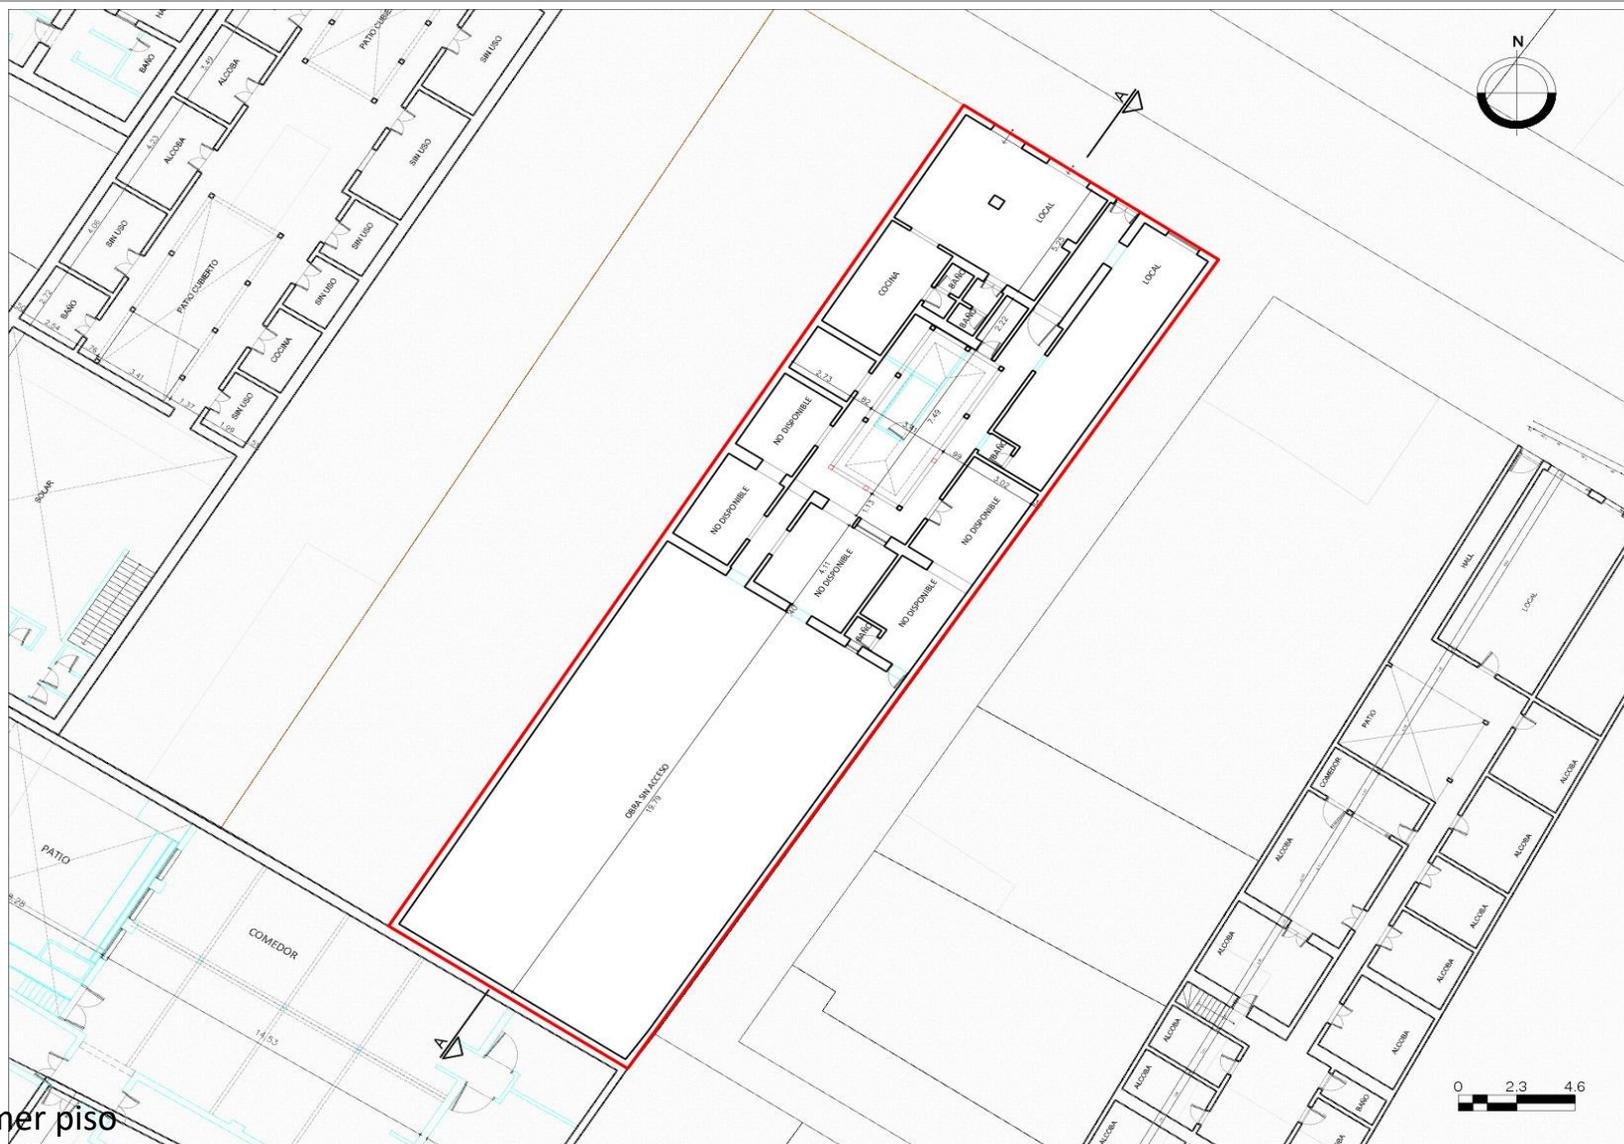
Planta primer piso

Inmueble de 1 piso paramentado en un predio medianero con forma rectangular, cuyas dimensiones son: frente de 12.1 m y fondo de 42.3 m, logrando una proporción de 1 a 3.5 veces aproximadamente, con frente sobre la calle 2. La ocupación del predio se realiza a través de un volumen con patio central configurado por galerías abiertas y cubierto con marquesina, y un volumen compacto en la parte posterior, resultado de modificar un segundo patio central. Se accede a la edificación, a través de un zaguán que conduce al patio principal. El interior consta de 2 locales comerciales, áreas en adecuación y servicios. La fachada se compone de vanos verticales, zócalo revocado, friso con yeserías ornamentales, cornisa y alero de caja en madera con listones de madera machihembrados y canal metálica. El acceso está enmarcado con una portada de pilastras y cornisa superior con guirnalda a manera de ménsulas; los otros 3 accesos a los locales poseen similar decoración. El sistema estructural es de muros de carga en ladrillo con revestimiento de pañete y pintura. La cubierta es a 2 aguas en teja de barro sobre estructura de madera. Las carpinterías son de madera en puerta principal y metálicas en locales comerciales. La galería del patio se compone de pie derechos en madera con bases en piedra.

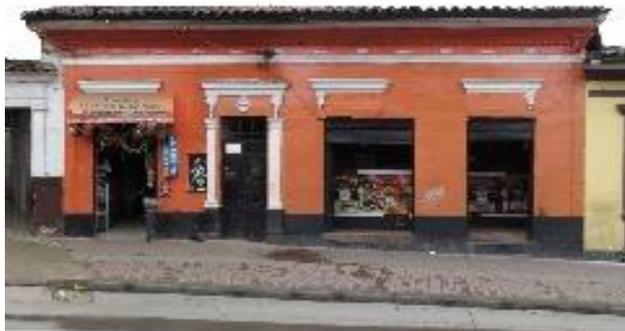
Fachada Norte
Fuente: Equipo Fotografía PEMP Patrimonio Inmueble

Valor estético: el inmueble no puede leerse de forma integral debido a las modificaciones y demoliciones; sin embargo, su crujía frontal y los elementos formales de fachada pertenecientes al periodo republicano, hacen parte del paisaje urbano erigido a finales del siglo XIX aportando un valor de conjunto.
