FICHA DE INVENTARIO Y VALORACIÓN DE BIENES CULTURALES INMUEBLES

| 1.1. Nombre del Bien | CL 2 8 61 | 1.2. Otros nombres | N.A. |

| 3.5. Barrio | Las Cruces | 3.6. Código Barrio | 003202 |

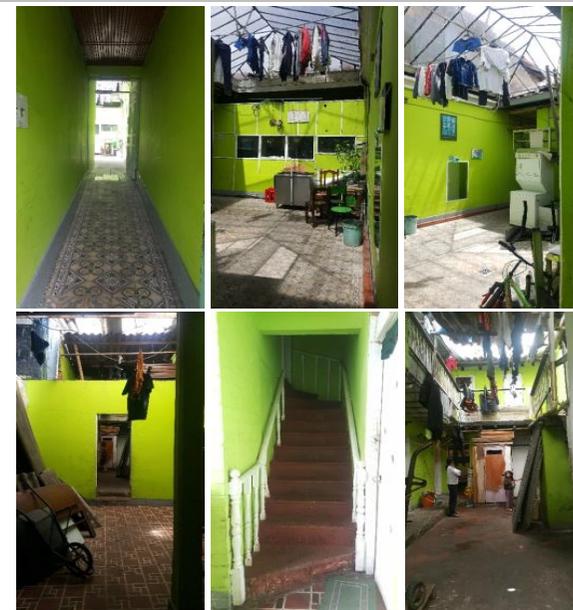
16. FOTOGRAFÍAS INTERIORES

Inmueble de 1 hacia la crujía que da hacia la calle y 2 pisos en la parte posterior del predio, paramentado en un predio medianero con forma rectangular, cuyas dimensiones son: frente de 9.03 m y fondo de 38.73 m, logrando una proporción de 1 a 4 veces aproximadamente, con frente sobre la calle 2. La ocupación del predio se realiza a través de un volumen con patio lateral y 2 traspacios centrales, todos cubiertos. Se accede a la edificación a través de un zaguán lateral que conduce al primer patio. El interior consta de 2 locales comerciales, 19 habitaciones, 3 patios, depósitos y servicios; el segundo nivel localizado en el área del solar fue destinado para habitaciones. La fachada consta de 1 cuerpo con vanos verticales, zócalo revocado con franjas horizontales de acabado rústico, friso, cornisa y ático balaustrado modulado por 4 machones. Además, está configurada por 4 vanos: 1 de ventana y 3 de acceso con marco de realce y cornisa superior. El sistema estructural es de muros de carga en ladrillo con pañete y pintura. La cubierta es a 2 aguas en teja de barro sobre estructura de madera. Los pisos son en baldosín de cemento y tableta cerámica; y la carpintería metálica en puertas y ventanas.

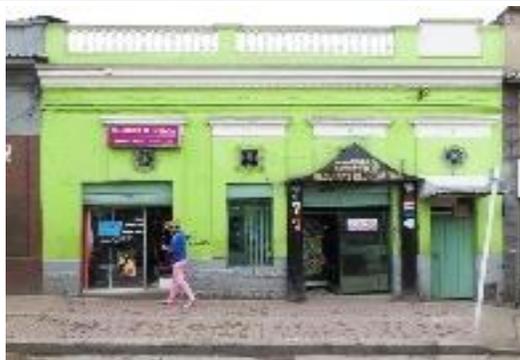
Fachada Norte

Valor estético: el inmueble puede leerse de forma integral a pesar de sus modificaciones para adaptar un local comercial y el inquilinato. Es representativo del periodo republicano de finales del siglo XIX y de la consolidación urbana de la época con remanentes del trazado tradicional. Conserva elementos de su tipología en torno al patio principal. Además, su repertorio formal caracterizado por elementos de fachada como marcos de vanos, friso, cornisa, y ático con balaustres en cemento configuran el paisaje urbano erigido a finales del siglo en el barrio Las Cruces. Al interior destaca el acabado de los pisos en baldosas de cemento con pintura decorativa.
