FICHA DE INVENTARIO Y VALORACIÓN DE BIENES CULTURALES INMUEBLES

1.1. Nombre del Bien	CL 1 C BIS 8 95	1.2. Otros nombres	N.A.
1.3. Pertenece a valoración colectiva	No	1.4. Nombre	N.A.

3.1. Departamento	Bogotá	3.2. Municipio	Bogotá D.C.
3.3. Nomenclatura	CL 1 C BIS 8 95	3.4. Nomenclatura antigua	CL 1 C 8 95
3.5. Barrio	Las Cruces	3.6. Código Barrio	003202
3.7. Dentro de sector urbano histórico	No	3.8. Nombre sector urbano	N.A.
3.9. No. de manzana	005	3.10. No. de predio	022
3.11. CHIP	AAA0032UXUZ	3.12. Localidad	Santa Fé
3.13. Dentro de perímetro urbano	Si	3.14. UPZ	95
3.15. Nombre UPZ	Las Cruces

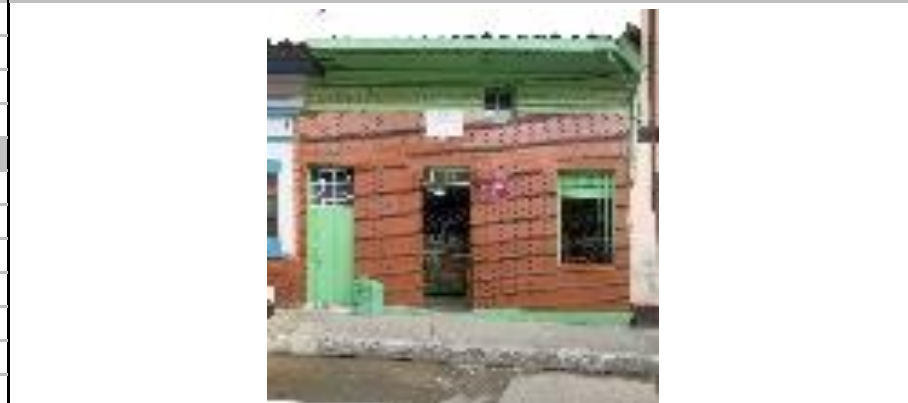
9. FOTOGRAFÍA DEL INMUEBLE

14. DESCRIPCIÓN
Inmueble de 1 piso paramentado en un predio medianero con forma rectangular, cuyas dimensiones son: frente de 6.00 m y fondo de 13.00 m, logrando una proporción de 1 a 2.6 veces aproximadamente, con frente sobre la Calle 1 C Bis. La ocupación del predio se realiza a través de un volumen con patio lateral posterior cubierto. Se accede a la edificación a través dos accesos, uno central que pertenece al local y uno al lado oriente que permite el ingreso a la vivienda. Su fachada consta de 2 vanos de acceso y uno de ventana al lado occidente, remata en una cornisa bajo un alero que cuenta con una canal metálica. Su muro de fachada es en ladrillo a la vista. Los muros presentan revestimiento de pañete y pintura al interior, y ladrillo a la vista en fachada; la carpintería es metálica en puertas de acceso y reja de ventana. Conserva su cubierta con acabado en teja de barro.
