FICHA DE INVENTARIO Y VALORACIÓN DE BIENES CULTURALES INMUEBLES
USO EXCLUSIVO DEL MINISTERIO DE CULTURA

Hoja 1 PR 025

1.1. Nombre del Bien	CL 1 C BIS 8 89	1.2. Otros nombres	N.A.
1.3. Pertenece a valoración colectiva	No	1.4. Nombre	N.A.

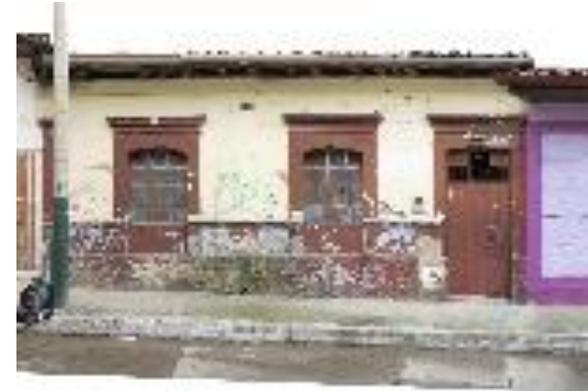
9. FOTOGRAFÍA DEL INMUEBLE

Inmueble de 1 piso paramentado en un predio medianero con forma rectangular, cuyas dimensiones son: frente de 8.00 m y fondo de 15.00 m, logrando una proporción de 1 a 1.8 veces aproximadamente, con frente sobre la Calle 1 C Bis. La ocupación del predio se realiza a través de un volumen con patio y traspatio lateral. Se accede a través de un zaguán lateral que conduce al patio principal, su galería lateral continua en forma de circulación hasta la parte posterior del predio; un solo espacio que funciona como depósito, separa el patio y el traspatio. En este último fue construido un volumen de menor altura adecuado para baño. El 1º piso consta de 4 habitaciones que se localizan en las crujías frontal y lateral, dos depósitos, una cocina y el baño se ubican en la parte posterior del inmueble. La fachada consta de 1 cuerpo con vanos verticales, zócalo de pañete y pintura, y cornisa bajo alero en madera con canal metálica. Cuenta con 3 vanos de arco rebajado: 1 lateral de acceso con portada en pañete y 2 de ventanas con marco y cornisa superior. Su cubierta es a 2 aguas en teja de barro con estructura de madera. Los muros presentan revestimiento de pañete y pintura, la carpintería es de madera en ventanas y puertas al interior y metálica en puerta de acceso y ventanas de fachada; los pisos se conservan en baldosín de cemento, y la escalera es de concreto.

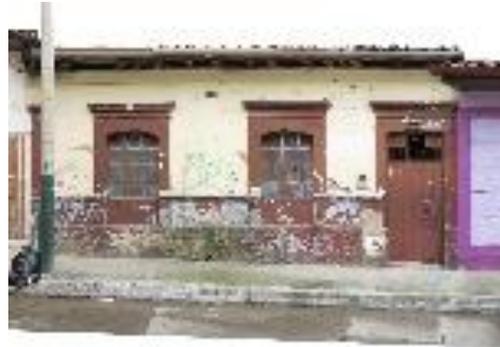
Fachada Norte

Valor estético: el inmueble puede leerse de forma integral ya que es fácil la lectura de su volumetría original. Es representativo del periodo republicano y de la consolidación urbana de la época, ya que es un testimonio del trazado original del barrio las Cruces. Hace parte de un perfil urbano homogéneo, formado por viviendas de máximo dos pisos con vanos de similares proporciones y remate en alero de madera, este uno de los perfiles del centro que rememora su imagen histórica. Dentro del perfil, sin embargo, es uno de los inmuebles que se encuentra en peor estado de mantenimiento, puesto que presenta desprendimientos de pañete y pintura.
