FICHA DE INVENTARIO Y VALORACIÓN DE BIENES CULTURALES INMUEBLES

1.1. Nombre del Bien	CL 1 C BIS 8 83	1.2. Otros nombres	N.A.
1.3. Pertenece a valoración colectiva	No	1.4. Nombre	N.A.

3.1. Departamento	Bogotá	3.2. Municipio	Bogotá D.C.
3.3. Nomenclatura	CL 1 C BIS 8 83	3.4. Nomenclatura antigua	CL 1 C 8 83
3.5. Barrio	Las Cruces	3.6. Código Barrio	003202
3.7. Dentro de sector urbano histórico	No	3.8. Nombre sector urbano	N.A.
3.9. No. de manzana	005	3.10. No. de predio	026
3.11. CHIP	AAA0032UXZM	3.12. Localidad	Santa Fé
3.13. Dentro de perímetro urbano	Si	3.14. UPZ	95
3.15. Nombre UPZ	Las Cruces

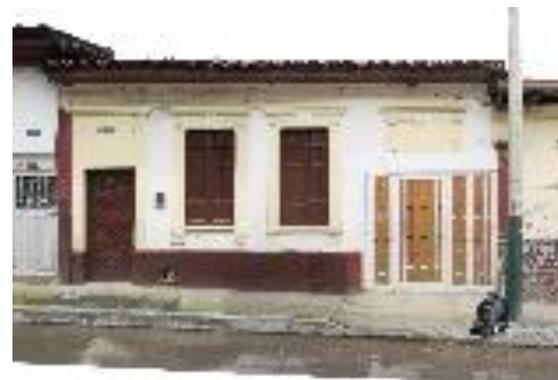
9. FOTOGRAFÍA DEL INMUEBLE

Inmueble de 1 piso paramentado en un predio medianero con forma rectangular, cuyas dimensiones son: frente de 8.00 m y fondo de 15.00 m, logrando una proporción de 1 a 1.8 veces aproximadamente, con frente sobre la Calle 1 C Bis. La ocupación del predio se realiza a través de un volumen con patio y traspatio lateral. La fachada consta de 1 cuerpo con zócalo de pañete y pintura, remata en una cornisa con molduras geométricas bajo un alero de listones de madera. Cuenta con 4 vanos: 1 principal de acceso peatonal, uno vehicular, y 2 vanos centrales de ventanas, todos poseen un marco de pañete con apliques de yeso en el centro y esquinas de su parte superior. El muro de fachada presentan revestimiento de pañete y pintura; la carpintería es de madera. Su cubierta, en especial de la crujía frontal, se conserva en teja de barro.

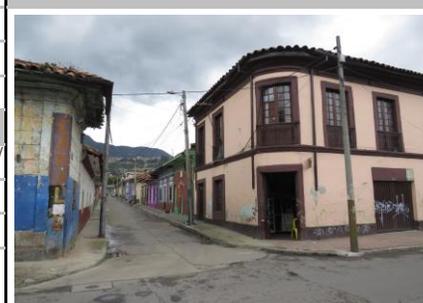
10. FOTOGRAFÍA DEL CONTEXTO
11. FOTOGRAFÍA ANTIGUA

Fuente: Equipo Fotografía PEMP Patrimonio Inmueble Fuente: No documentado

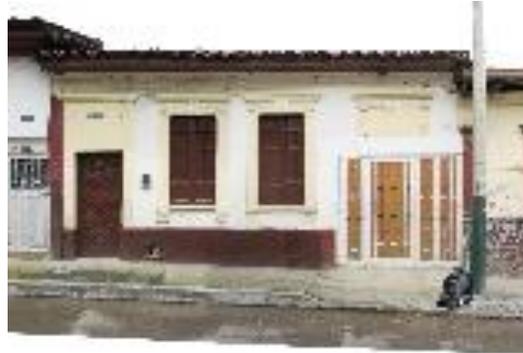
Fachada Norte

Valor histórico: El inmueble fue construido en las décadas finales del siglo XIX; es de fácil lectura en su tipología original y lenguaje arquitectónico, pese a las modificaciones que se evidencian en la fachada, como la apertura del vano de acceso vehicular. La organización de sus espacios alrededor de patios representa la forma de ocupación de la época, igualmente su cubierta en teja de barro, es muestra de las técnicas constructivas y materiales empleados en este periodo.

Valor estético: el inmueble puede leerse de forma integral ya que es fácil la lectura de su volumetría original. Es representativo del periodo republicano y de la consolidación urbana de la época, ya que es un testimonio del trazado original del barrio las Cruces. Hace parte de un perfil urbano homogéneo, formado por viviendas de máximo dos pisos con vanos de similares proporciones y remate en alero de madera, este uno de los perfiles del centro que rememora su imagen histórica. Su fachada resalta dentro del perfil por ser una de las que cuenta con mayores detalles de ornamentación, como los apliques que posee en la parte superior de los marcos de sus vanos.
