FICHA DE INVENTARIO Y VALORACIÓN DE BIENES CULTURALES INMUEBLES

INMUEBLE No	MZ	005
Hoja 1	PR	029

1.1. Nombre del Bien	CL 1 C BIS 8 73	1.2. Otros nombres	N.A.
1.3. Pertenece a valoración colectiva	No	1.4. Nombre	N.A.

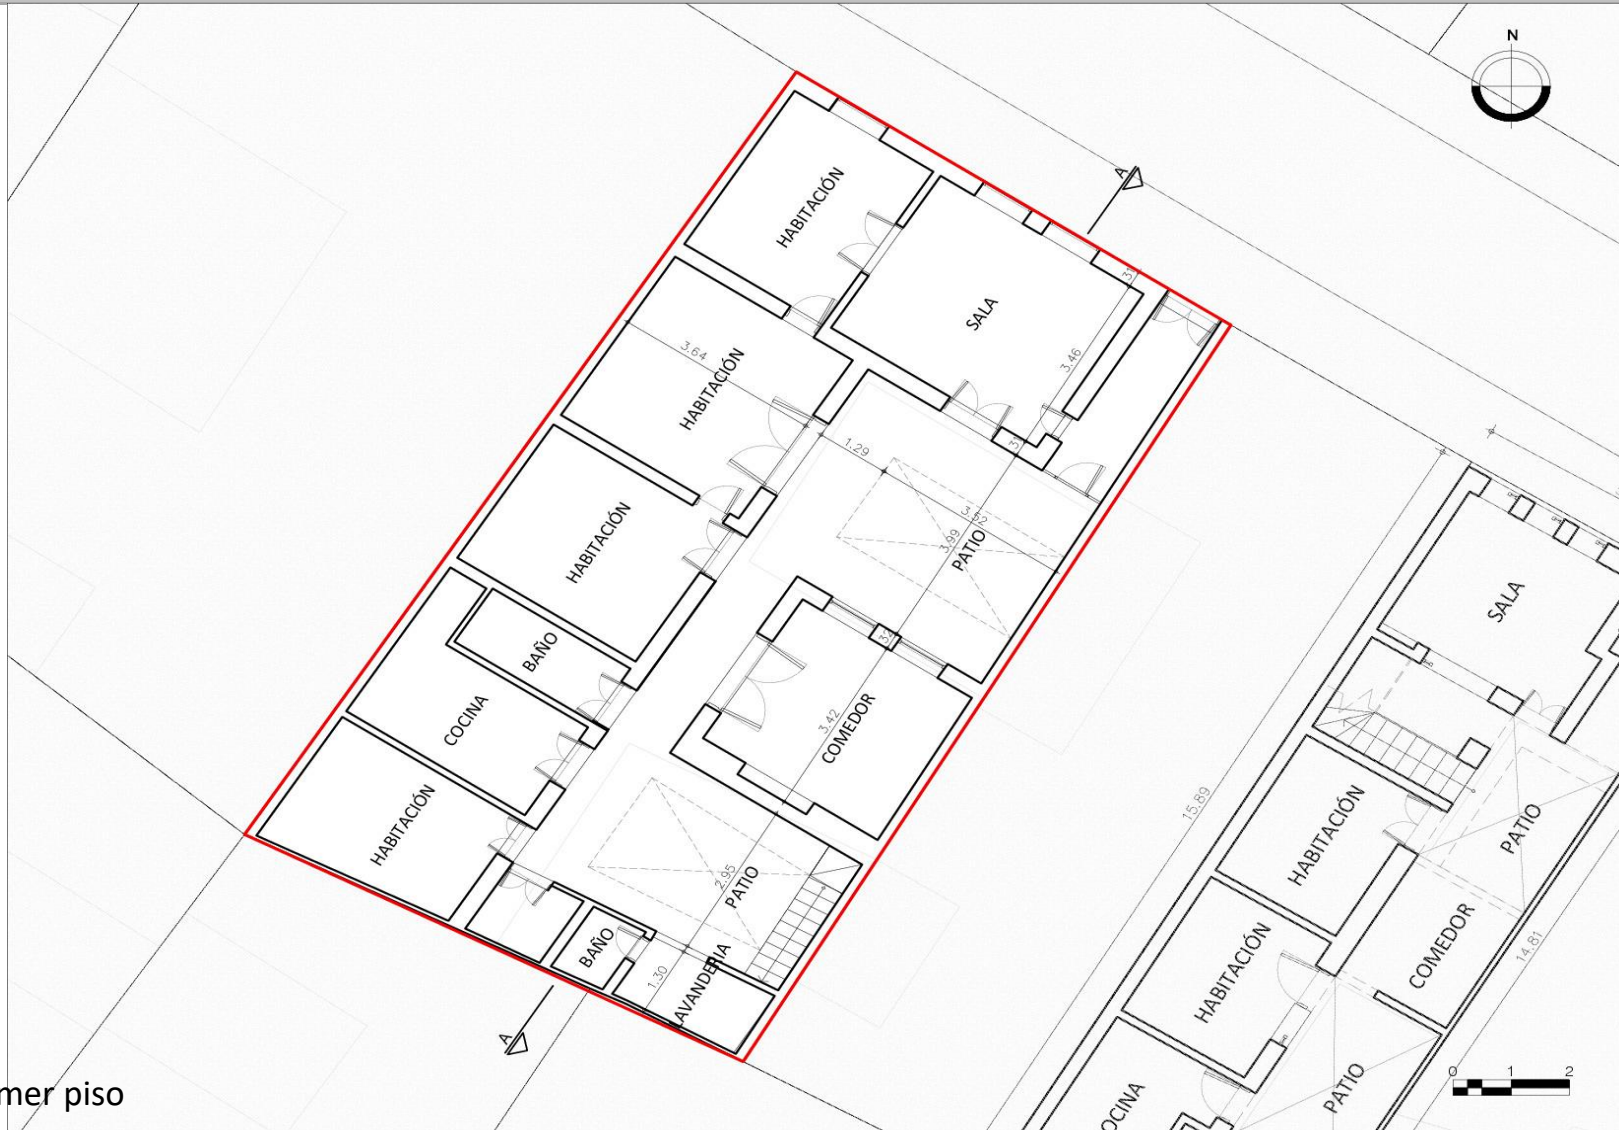
Planta primer piso

18. PLANIMETRÍA (PLANTA ARQUITECTÓNICA)

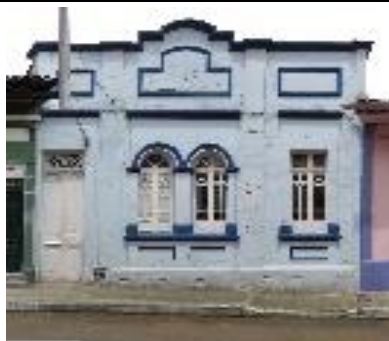
Fachada Norte

Valor estético: el inmueble puede leerse de forma integral a pesar de sus modificaciones, las cuales son reversibles. Es representativo del periodo republicano y de la consolidación urbana de la época, ya que es un testimonio del trazado original del barrio las Cruces. Hace parte de un perfil urbano homogéneo, formado por viviendas de máximo dos pisos con vanos de similares proporciones y remate en alero de madera, este uno de los perfiles del centro que rememora su imagen histórica. En el perfil es una de las pocas fachadas que cuenta con vanos con forma de arco de medio punto y con un ático, lo que hace que resalte su composición a nivel urbano.
