FICHA DE INVENTARIO Y VALORACIÓN DE BIENES CULTURALES INMUEBLES
USO EXCLUSIVO DEL MINISTERIO DE CULTURA

INMUEBLE No MZ 008

1.1. Nombre del Bien	KR 8 2 96	1.2. Otros nombres	N.A.
1.3. Pertenece a valoración colectiva	No	1.4. Nombre	N.A.

3.1. Departamento	Bogotá	3.2. Municipio	Bogotá D.C.
3.3. Nomenclatura	KR 8 2 96	3.4. Nomenclatura antigua	KR 8 2 92 96 98 (Esquina)CL
3.5. Barrio	Las Cruces	3.6. Código Barrio	003202
3.7. Dentro de sector urbano histórico	No	3.8. Nombre sector urbano	N.A.
3.9. No. de manzana	008	3.10. No. de predio	028
3.11. CHIP	AAA0032WDEA	3.12. Localidad	Santa Fé
3.13. Dentro de perímetro urbano	Si	3.14. UPZ	95
3.15. Nombre UPZ	Las Cruces

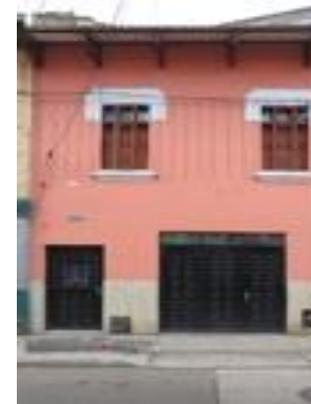
9. FOTOGRAFÍA DEL INMUEBLE

Inmueble de 2 pisos paramentado en un predio medianero con forma trapezoidal, cuyas dimensiones son: frente de 5.9 m y fondo de 21.3 m, logrando una proporción de 1 a 4 veces aproximadamente, con frente sobre la Carrera 8. La ocupación predial se realiza a través de un volumen compacto con patio lateral posterior, actualmente cubierto. En el primer piso se localiza el acceso a la vivienda de forma lateral, los espacios de uso privado, y una bodega. La fachada consta de un plano con vanos verticales, zócalo pintado y remate plano con alero en teja de fibrocemento con estructura de madera. Está resuelta en cuatro vanos; en primer piso consta de 2 vanos de acceso, uno peatonal y otro vehicular; el segundo piso consta de 2 vanos de ventana con relieves en la alfajía y el dintel. El sistema estructural es de muros de carga en ladrillo con entrepisos de madera y cubierta en teja de fibrocemento con estructura de madera. Los muros presentan revestimiento en pañete y pintura, carpintería en madera de ventanas y metálica en accesos.

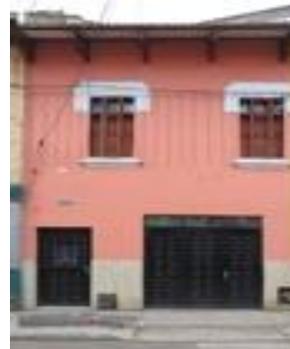
Fachada Occidente

Valor estético: el inmueble puede leerse de forma parcial, debido a sus modificaciones; es representativo del periodo republicano y de la consolidación urbana de la época con remanentes del trazado tradicional. Su repertorio formal está caracterizado por la austeridad de ornamentos en fachada, veritcalidad en los vanos con marcos simples de yeso en segundo piso.
