**FICHA DE INVENTARIO Y VALORACIÓN DE BIENES CULTURALES INMUEBLES**
**USO EXCLUSIVO DEL MINISTERIO DE CULTURA**

INMUEBLE No	MZ	011
Hoja 1	PR	027

1.1. Nombre del Bien	CL 1 D 7 47	1.2. Otros nombres	N.A.
1.3. Pertenece a valoración colectiva	No	1.4. Nombre	N.A.

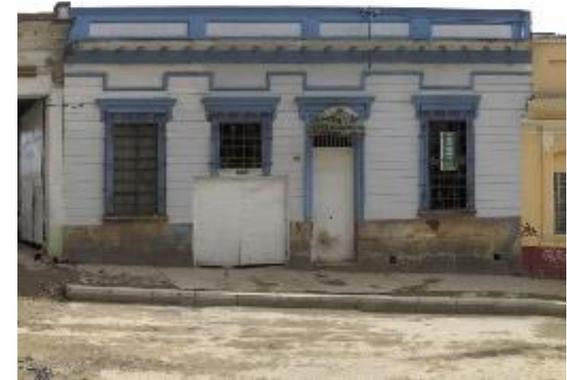
**9. FOTOGRAFÍA DEL INMUEBLE**

**14. DESCRIPCIÓN**  
 Inmueble de 1 piso paramentado en un predio medianero con forma rectangular, cuyas dimensiones son: frente de 12.2 m y fondo de 51.89 m, logrando una proporción de 1 a 4 veces aproximadamente, con frente sobre la Calle 1 D. La ocupación del predio se realiza a través de un volumen con 2 patios centrales. Desde la Calle 1 D se accede a la edificación a través de un zaguán que conduce al espacio del local comercial con altillo, y entrega a un cobertizo. El primer piso consta de 3 espacios destinados para el local comercial y el taller de carpintería. La fachada consta de 1 cuerpo con superficie pañetada con franjas horizontales continuas dilatadas cada 20 cm aproximadamente, vanos verticales, zócalo en sillares de piedra muñeca, friso irregular, cornisa, visera en cemento sobre ménsulas y ático en mampostería con cornisa de remate. Está resuelta en el plano de paramento y cuenta con 4 vanos con marco pañetado y cornisa sobre canchillos: 1 de acceso principal y 3 de ventana, uno de ellos, modificado para montaje de puerta. El sistema estructural es de muros de carga, entrepiso en madera y cubierta a 1 y 2 aguas en teja de barro, teja plástica de asbesto cemento y zinc con estructura de madera y metálica. Los muros cuentan con revestimiento de pañete y pintura, carpintería metálica en puertas de acceso y ventanas, pisos sin acabado, y cielorraso interior en chusque con pañete y pintura.

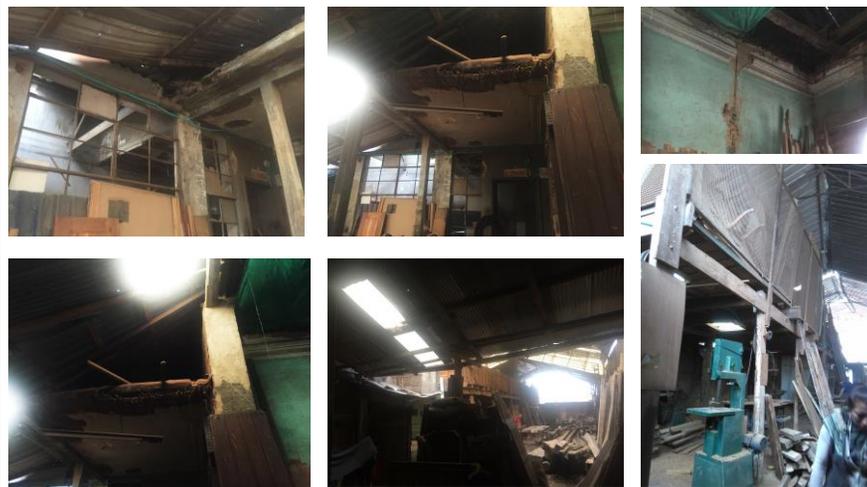
### 16. FOTOGRAFÍAS INTERIORES

**17. RESEÑA HISTÓRICA**  
 Inmueble construido en las primeras décadas del siglo XX, correspondiente al período republicano. Destinado para vivienda, en la actualidad su uso es de comercio y taller de carpintería. Es propiedad del Departamento Administrativo De Acción Comunal Distrital Fond., pero no se conocen datos de diseñador o constructor. En el año de 1951 el departamento de control de obras públicas de Bogotá expidió las licencias N° 1905 y 1081 que aprueban reformas en la edificación como la construcción de un 2° piso y construcción de cubierta en el patio. En aerofotografía de 1976 se observa la tipología original del inmueble de patio central y traspatio lateral, sin embargo, en la actualidad no hay evidencia de estas modificaciones ya que el inmueble se encuentra muy modificado y conserva únicamente la cruja frontal y su la fachada.

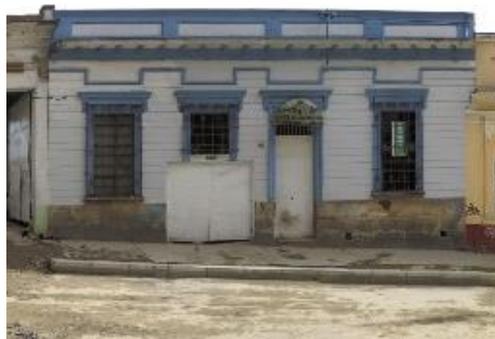
Fachada Norte

**Valor estético:** El inmueble, aunque perdió el volumen original, conserva su crujía frontal, con una fachada representativa del período republicano de finales del siglo XIX. Su repertorio formal está caracterizado por los elementos de la fachada, como ático con parapeto, molduras, cornisa, franjas horizontales continuas dilatadas a cada 20 cm, alero de cubierta soportado en canes, y zócalo en sillares de piedra, con los cuales se integra armónicamente en un perfil urbano homogéneo en términos de altura, volumetría y lenguaje arquitectónico.
