FICHA DE INVENTARIO Y VALORACIÓN DE BIENES CULTURALES INMUEBLES

1. DENOMINACIÓN				
1.1. Nombre del Bien	KR 7 2 18	1.2. Otros nombres	N.A.	
1.3. Pertenece a valoración colectiva	No	1.4. Nombre	N.A.	
2. CLASIFICACIÓN TIPOLOGICA

3. LOCALIZACIÓN				
3.1. Departamento	Bogotá	3.2. Municipio	Bogotá D.C.	
3.3. Nomenclatura	KR 7 2 18	3.4. Nomenclatura antigua	KR 7 2 18	
3.5. Barrio	Las Cruces	3.6. Código Barrio	003202

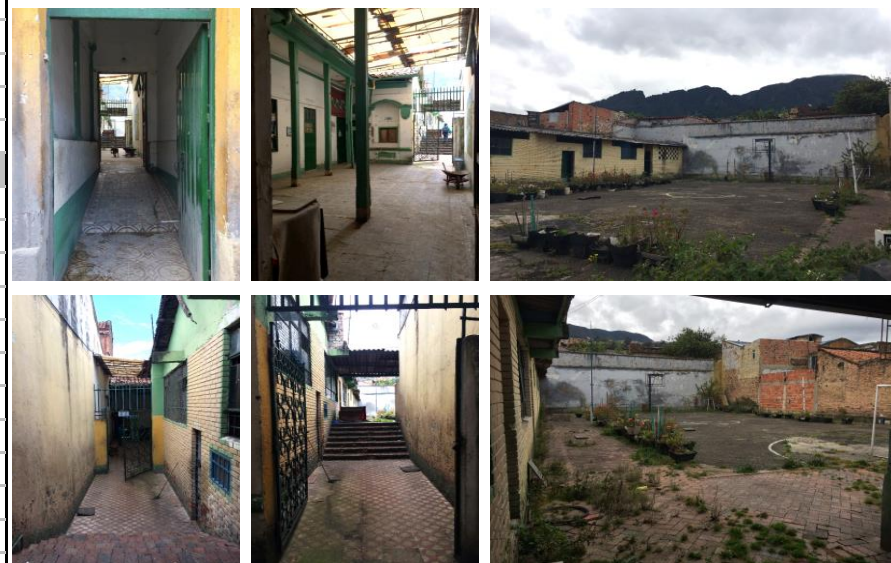
16. FOTOGRAFÍAS INTERIORES

14. DESCRIPCIÓN
 Inmueble de 1 piso, paramentado en un predio medianero con forma irregular, cuyas dimensiones son: frente de 8.71 m y fondo de 57.40 m, logrando una proporción de 1 a 6.5 veces aproximadamente, con frentes sobre la carrera 7. La ocupación del predio se realiza mediante un volumen principal con patio lateral y un volumen posterior en "L" en torno a una cancha. Desde la carrera 7, se accede a la edificación a través de un zaguán lateral que conduce al patio principal con galería perimetral y entrega a los espacios destinados para oficinas y al pasillo que, a su vez, conduce a una escalera forzada de acceso a los salones y a la cancha. Presenta 13 espacios, 6 destinados para salones, 4 para oficinas y los demás son de servicio. La fachada está resuelta en un cuerpo con zócalo en sillar, 4 vanos verticales (1 de acceso, con arco de medio punto, y 3 de ventana, con arco escarzano, una moldura superior y alfajía), una cornisa y un ático con 4 pilastras y un arco central. El sistema estructural es de muros de carga en adobe y ladrillo, pañetado y pintado, y la cubierta es a dos aguas en teja de barro y teja plástica con estructura de madera. La carpintería es de madera en ventanas y, en puertas, es metálica; los pisos son de baldosa de cemento, adoquín y afinado de mortero, y el cielorraso interior es en chusque.

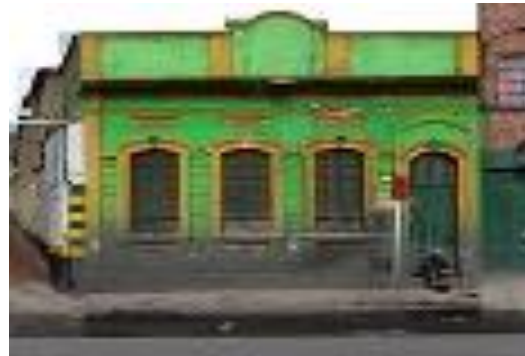
Fachada Occidente

Valor estético: De acuerdo con lo descrito y su valoración histórica, el inmueble es representativo del periodo republicano de finales del siglo XIX, con modificaciones en su tipología original y lenguaje arquitectónico. Su repertorio formal está caracterizado por la proporción y ornamentación de los elementos en fachada como sobre marcos con molduras, cornisa de arranque con ático, y zócalo en piedra propios de la arquitectura republicana.
