FICHA DE INVENTARIO Y VALORACIÓN DE BIENES CULTURALES INMUEBLES

| 1.1. Nombre del Bien | CL 6 6 55 | 1.2. Otros nombres | N.A. |

| 3.3. Nomenclatura | CL 6 6 55 | 3.4. Nomenclatura antigua | KR 7 2 88 90 |
| 3.5. Barrio | Las Cruces | 3.6. Código Barrio | 003202 |

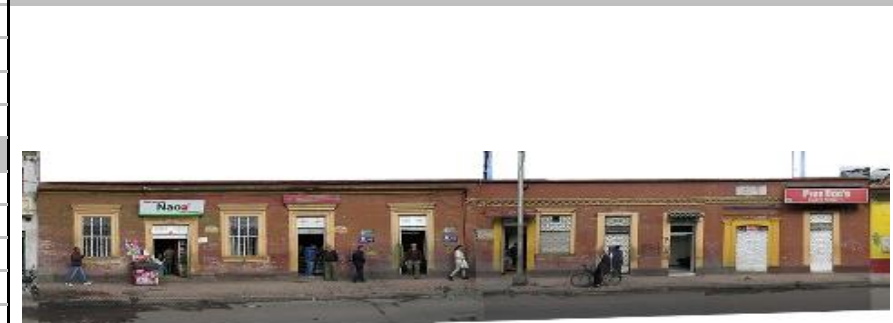
9. FOTOGRAFÍA DEL INMUEBLE

Inmueble de 1 y 3 pisos, paramentado en un predio medianero con forma irregular, cuyas dimensiones son: frente de 31.90 m y fondo de 56.33 m, logrando una proporción de 1 a 1.7 veces aproximadamente, con frentes sobre la calle 6 y la carrera 7. La ocupación del predio se realiza mediante una crujía frontal donde se ubican los locales comerciales, 9 conjuntos residenciales cada uno conformado por 8 unidades de vivienda, y parqueadero. Desde la carrera 7, se accede a la edificación, a través de un hall que entrega a las zonas comunes; estas, a su vez conducen a las 69 unidades de vivienda. El 1° piso consta de 7 locales comerciales, donde funcionan restaurantes, panadería, tienda de viveres y papelería. Además, cada unidad de vivienda se compone de las áreas sociales y de servicio en 1° nivel y de espacios privados en el 2° y 3° nivel. La fachada principal, sobre la carrera 7, está resuelta en dos cuerpos horizontales con un zócalo revocado, 11 vanos verticales (8 de acceso y 3 ventana) y remate plano, cada uno con diferente lenguaje. El 1° cuerpo, al costado norte, está rematado por cornisa y ático, y se compone de 5 vanos con marco de realce: 2 de ventana y 3 de acceso a los locales comerciales incluyendo el principal, con portada. El 2° cuerpo, en el costado sur, tiene cornisa de diente de perro y ático; se compone de 6 vanos con marco de realce: 1 de ventana, 4 de acceso a los locales comerciales y 1 de portada principal de acceso a las viviendas. La fachada, sobre la calle 6, está resuelta en un cuerpo con 1 vano vertical, correspondiente al acceso vehicular del parqueadero del conjunto residencial. El sistema estructural es de muros de carga en adobe y ladrillo confinado, pañetados y pintados, el entrepiso es en placa de concreto y la cubierta es a dos aguas en teja de polipropileno con estructura en concreto. La carpintería es metálica.

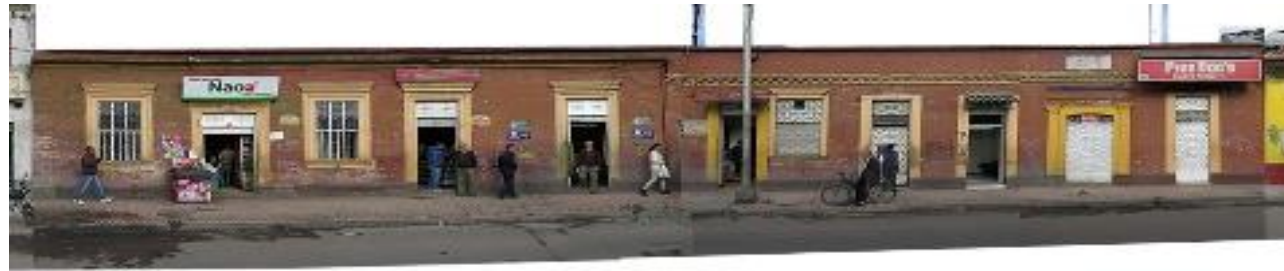
Fachada Occidente

Valor estético: De acuerdo con lo descrito y su valoración histórica, el inmueble conserva el lenguaje arquitectónico de su fachada y la crujía frontal de la tipología original. El repertorio formal de la fachada principal está caracterizado por elementos como cornisas, sobre marcos, portadas de acceso y zócalo, característicos del periodo republicano de principios del siglo XX.
