FICHA DE INVENTARIO Y VALORACIÓN DE BIENES CULTURALES INMUEBLES

1. DENOMINACIÓN				
1.1. Nombre del Bien	CL 6 6 83	1.2. Otros nombres	N.A.	
1.3. Pertenece a valoración colectiva	No	1.4. Nombre	N.A.	
2. CLASIFICACIÓN TIPOLOGICA

3. LOCALIZACIÓN				
3.1. Departamento	Bogotá	3.2. Municipio	Bogotá D.C.	
3.3. Nomenclatura	CL 6 6 83	3.4. Nomenclatura antigua	CL 3 6 83	
3.5. Barrio	Las Cruces	3.6. Código Barrio	003202

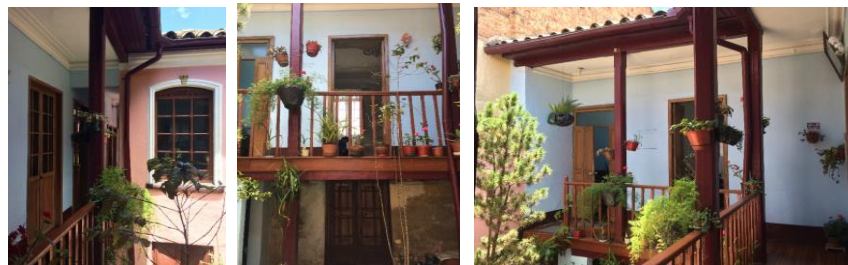
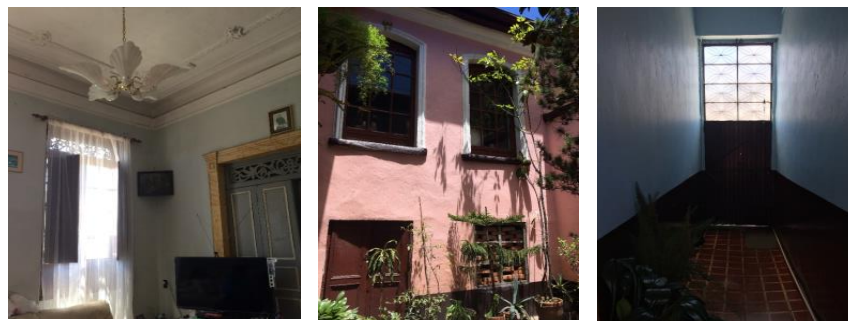
16. FOTOGRAFÍAS INTERIORES

Fuente: Equipo Levantamientos PEMP Patrimonio Inmueble

Valor estético: De acuerdo con lo descrito y su valoración histórica, el inmueble es de fácil lectura en su tipología y lenguaje arquitectónico. Junto con los predios colindantes, componen un mismo perfil de manzana representativo de la consolidación de la época, cuyo repertorio formal está caracterizado por los elementos en fachada como el ático, las cornisas, los sobre marcos y el zócalo, característicos del periodo republicano, de comienzos del siglo XX. Así como el uso de la yesería, evidenciado en los cielos rasos interiores con molduras y figuras decorativas que aún se conservan.

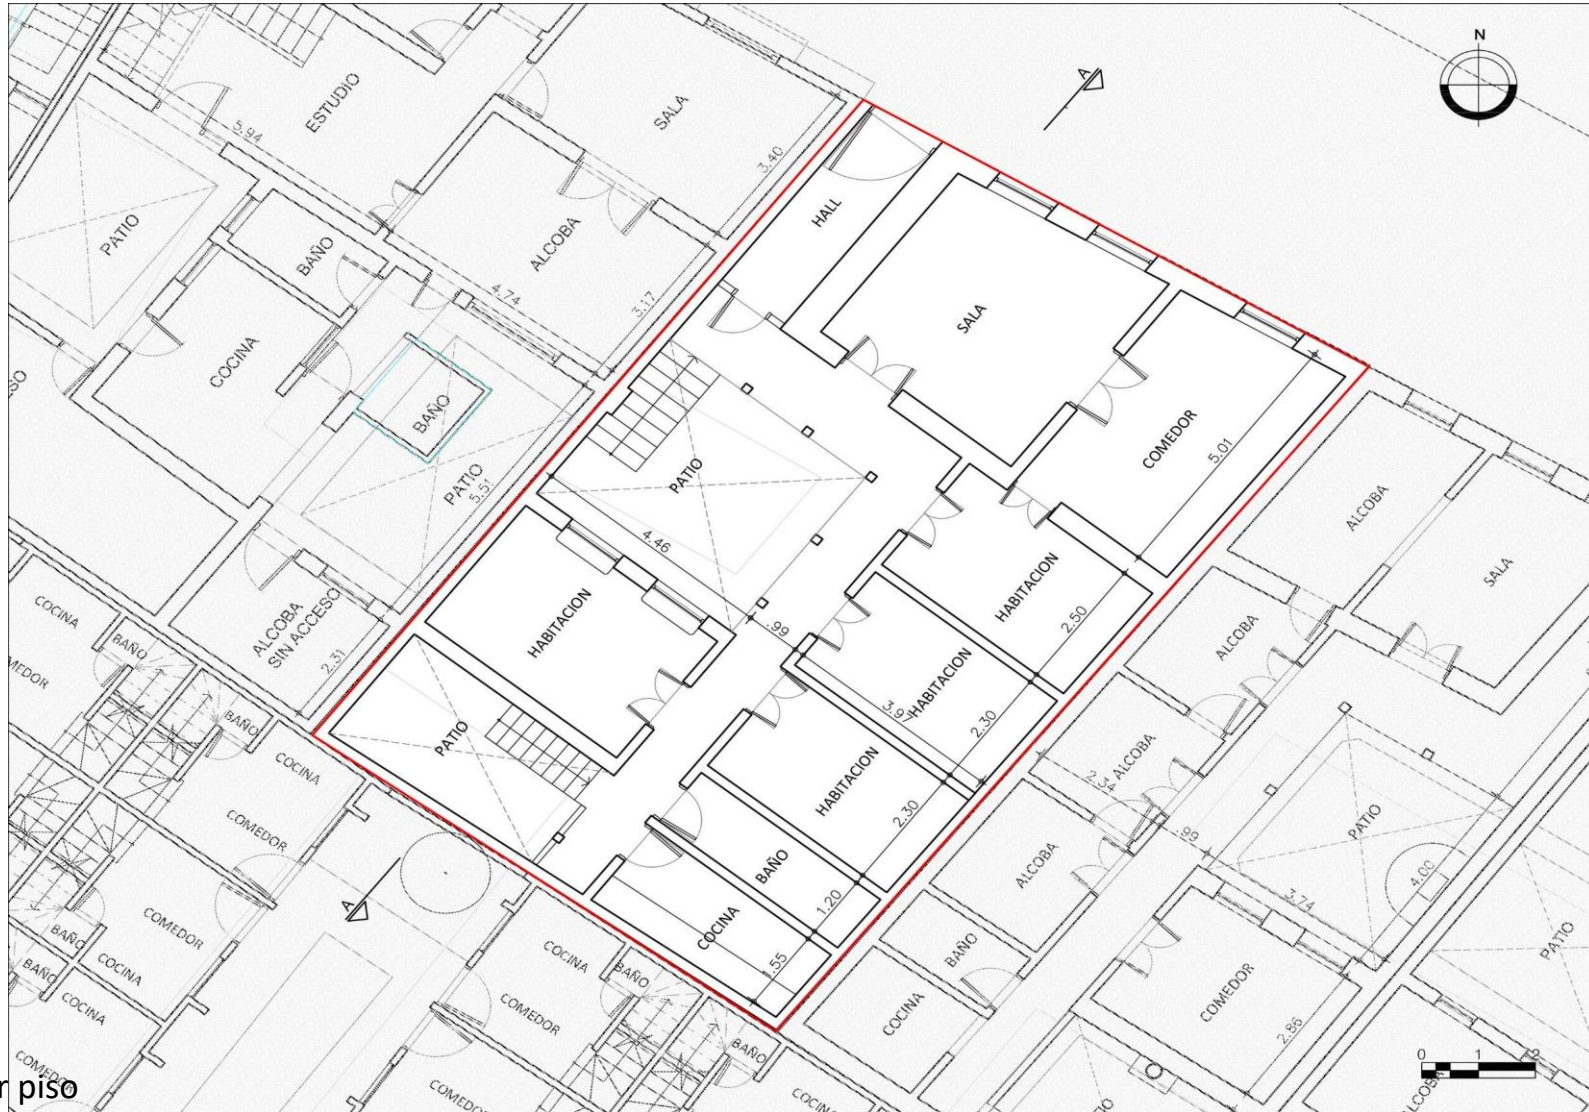
18. PLANIMETRÍA (PLANTA ARQUITECTÓNICA)

Equipo Levantamientos PEMP Patrimonio Inmueble. Restituido con información suministrada en la visita de campo.

14. DESCRIPCIÓN
 Inmueble de 1 piso con sótano, paramentado en un predio medianero con forma rectangular, cuyas dimensiones son: frente de 10.29 m y fondo de 16.53 m, logrando una proporción de 1 a 1.6 veces aproximadamente, con frente sobre la calle 6. La ocupación del predio se realiza mediante un patio lateral y un traspatio. Desde la calle, se accede a la edificación a través de un zaguán lateral que entrega a la galería perimetral abierta del patio principal con una escalera de un tramo, rodeado por una sala, un comedor y 4 habitaciones; continúa con un pasillo central que vincula con un baño, una cocina y el traspatio posterior con una escalera de un tramo, que conduce al sótano. El sótano se estructura de manera similar al 1° piso, los espacios de servicio se organizan rodeando el patio principal y el traspatio. La fachada está resuelta en un cuerpo con zócalo rematado con moldura, 4 vanos verticales con cornisa compuesta de arco central sobre el dintel y apoyada sobre canchillos (1 de acceso y 3 de ventana), una cornisa superior y un ático con 5 pilastras. El sistema estructural es de muros de carga en adobe y ladrillo, pañetados y pintados, el entrepiso es en madera y la cubierta es a dos aguas en teja de barro y la estructura de madera. La carpintería interior es de madera y la exterior es metálica y los pisos son de baldosa de cemento y madera machihembrada.

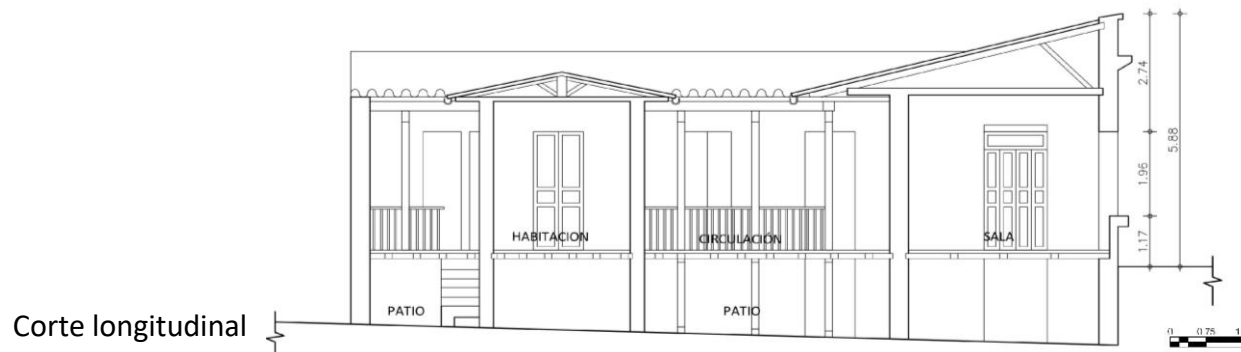
19. PLANIMETRÍA (FACHADA, CORTE)

Fuente: Equipo Levantamientos PEMP Patrimonio Inmueble. Restituido con información suministrada en la visita de campo.
