FICHA DE INVENTARIO Y VALORACIÓN DE BIENES CULTURALES INMUEBLES

USO EXCLUSIVO DEL MINISTERIO DE CULTURA		INMUEBLE No	MZ	015
Código Nacional		Hoja 1	PR	029

1. DENOMINACIÓN				
1.1. Nombre del Bien	KR 6 1 D 63	1.2. Otros nombres	N.A.	
1.3. Pertenece a valoración colectiva	No	1.4. Nombre	N.A.	
2. CLASIFICACIÓN TIPOLOGICA

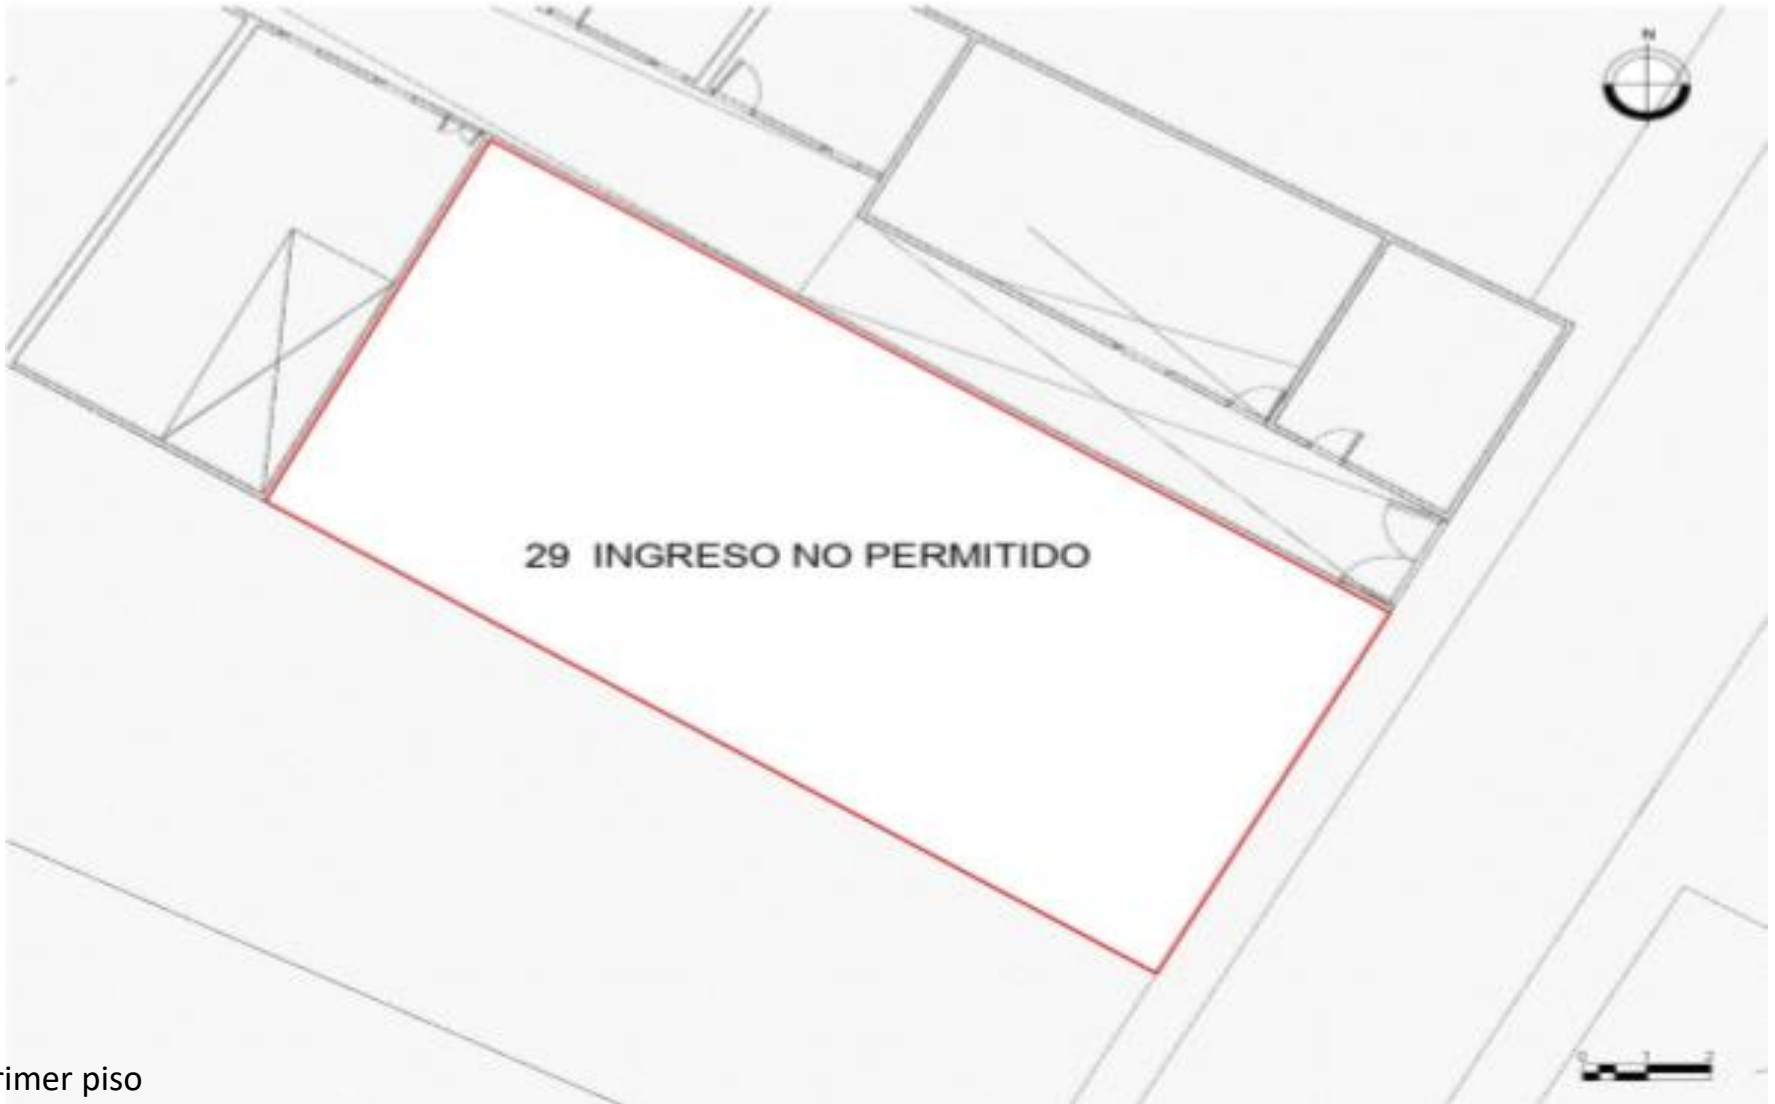
Planta primer piso

14. DESCRIPCIÓN
Inmueble de 1 piso paramentado en un predio medianero con forma rectangular cuyas dimensiones son: frente de 9,33m y fondo de 37,24 m, logrando una proporción de 1 a 4 veces aproximadamente, con frente sobre la carrera 6. La ocupación del predio se realiza a través de volumen con patio lateral cubierto y solar con construcciones hechizas. La fachada consta de un plano con vanos verticales, zócalo revocado con acabado rústico, cornisa denticular y alero de caja en madera con listones machihembrados. En ella se resuelven 3 vanos con marco de realce: 2 de ventana y 1 de acceso con portada rematada en cornisa denticular. El sistema estructural es de muros de carga en adobe y ladrillo con revestimiento de pañete y pintura; cubierta a 2 aguas en teja de barro, teja de asbesto y zinc sobre estructura de madera; cuenta con carpintería metálica en puertas y ventanas en fachada.

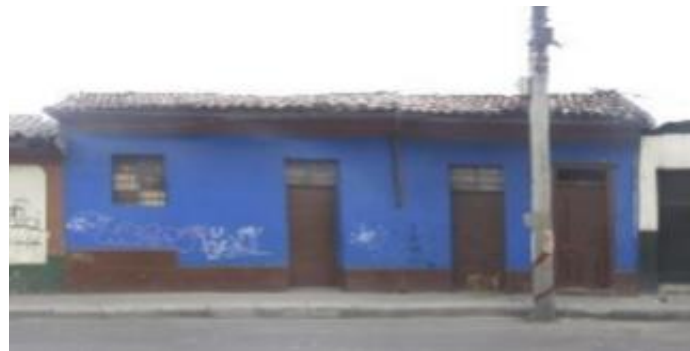
Fachada Occidente

Valor estético: el inmueble de fácil lectura en la composición de la fachada a pesar de sus modificaciones, es representativo del periodo republicano de finales del siglo XIX. Con modificaciones en su tipología original. Su repertorio formal está caracterizado por la proporción que guardan sus elementos en fachada como sobremarcos, cornisa denticulada, portada de acceso, cubierta de alero y zócalo.
