FICHA DE INVENTARIO Y VALORACIÓN DE BIENES CULTURALES INMUEBLES

USO EXCLUSIVO DEL MINISTERIO DE CULTURA		INMUEBLE No	MZ	017
Código Nacional		Hoja 1	PR	006

1.1. Nombre del Bien	CL 1 6 52	1.2. Otros nombres	N.A.
1.3. Pertenece a valoración colectiva	No	1.4. Nombre	N.A.

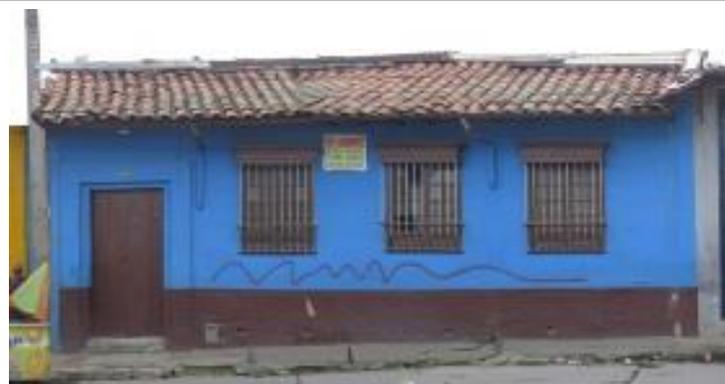
9. FOTOGRAFÍA DEL INMUEBLE

14. DESCRIPCIÓN	
<p>Inmueble de 1 piso paramentado en un predio medianero con forma rectangular, cuyas dimensiones son: frente de 11.10 m y fondo de 38.99 m, logrando una proporción de 1 a 3.5 veces aproximadamente, con frente sobre la Calle 1. La ocupación del predio se realiza a través de un volumen con patio en lateral y solar. Se accede a la edificación a través de un zaguán que entrega al patio. Consta de 8 habitaciones, sala comedor, patio con galería abierta, solar y servicios. La fachada consta de un plano con vanos verticales, zócalo revocado con acabado rústico y alero de madera sobre canes con canal metálica; posee 4 vanos: 1 acceso con marco de realce y 3 ventanas con carpinterías de madera y forja tipo pecho de paloma. El sistema estructural es de muros de carga en ladrillo con revestimiento de pañete y pintura; cubierta a 2 aguas con teja de barro sobre estructura de madera; carpintería de madera en puerta y ventanas, pisos en baldosín de cemento y tablón de arcilla, pies derechos en madera.</p>

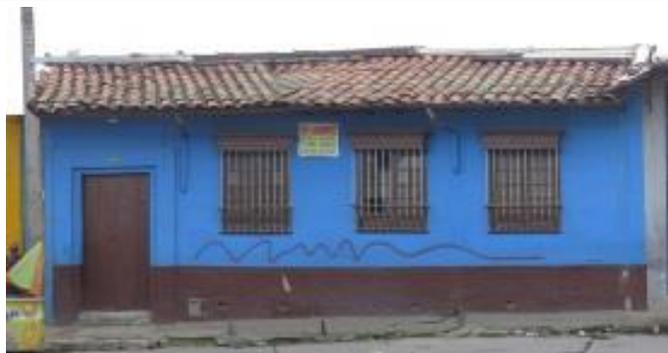
Fachada Sur

Valor estético: el inmueble puede leerse de forma integral a pesar de sus modificaciones; es representativo del periodo republicano de finales del siglo XIX y de la consolidación urbana de la época, con remanentes del trazado tradicional. Conserva su tipología original, y su repertorio formal está caracterizado por elementos de fachada como zócalo, cornisas y alero, desarrollados en gran medida durante el periodo de su construcción.
