FICHA DE INVENTARIO Y VALORACIÓN DE BIENES CULTURALES INMUEBLES

1. DENOMINACIÓN				
1.1. Nombre del Bien	CL 2 A 4 22	1.2. Otros nombres	N.A.	
1.3. Pertenece a valoración colectiva	No	1.4. Nombre	N.A.	
2. CLASIFICACIÓN TIPOLOGICA

3. LOCALIZACIÓN				
3.1. Departamento	Bogotá	3.2. Municipio	Bogotá D.C.	
3.3. Nomenclatura	CL 2 A 4 22	3.4. Nomenclatura antigua	CL 2 A 4 26	
3.5. Barrio	Las Cruces	3.6. Código Barrio	003202

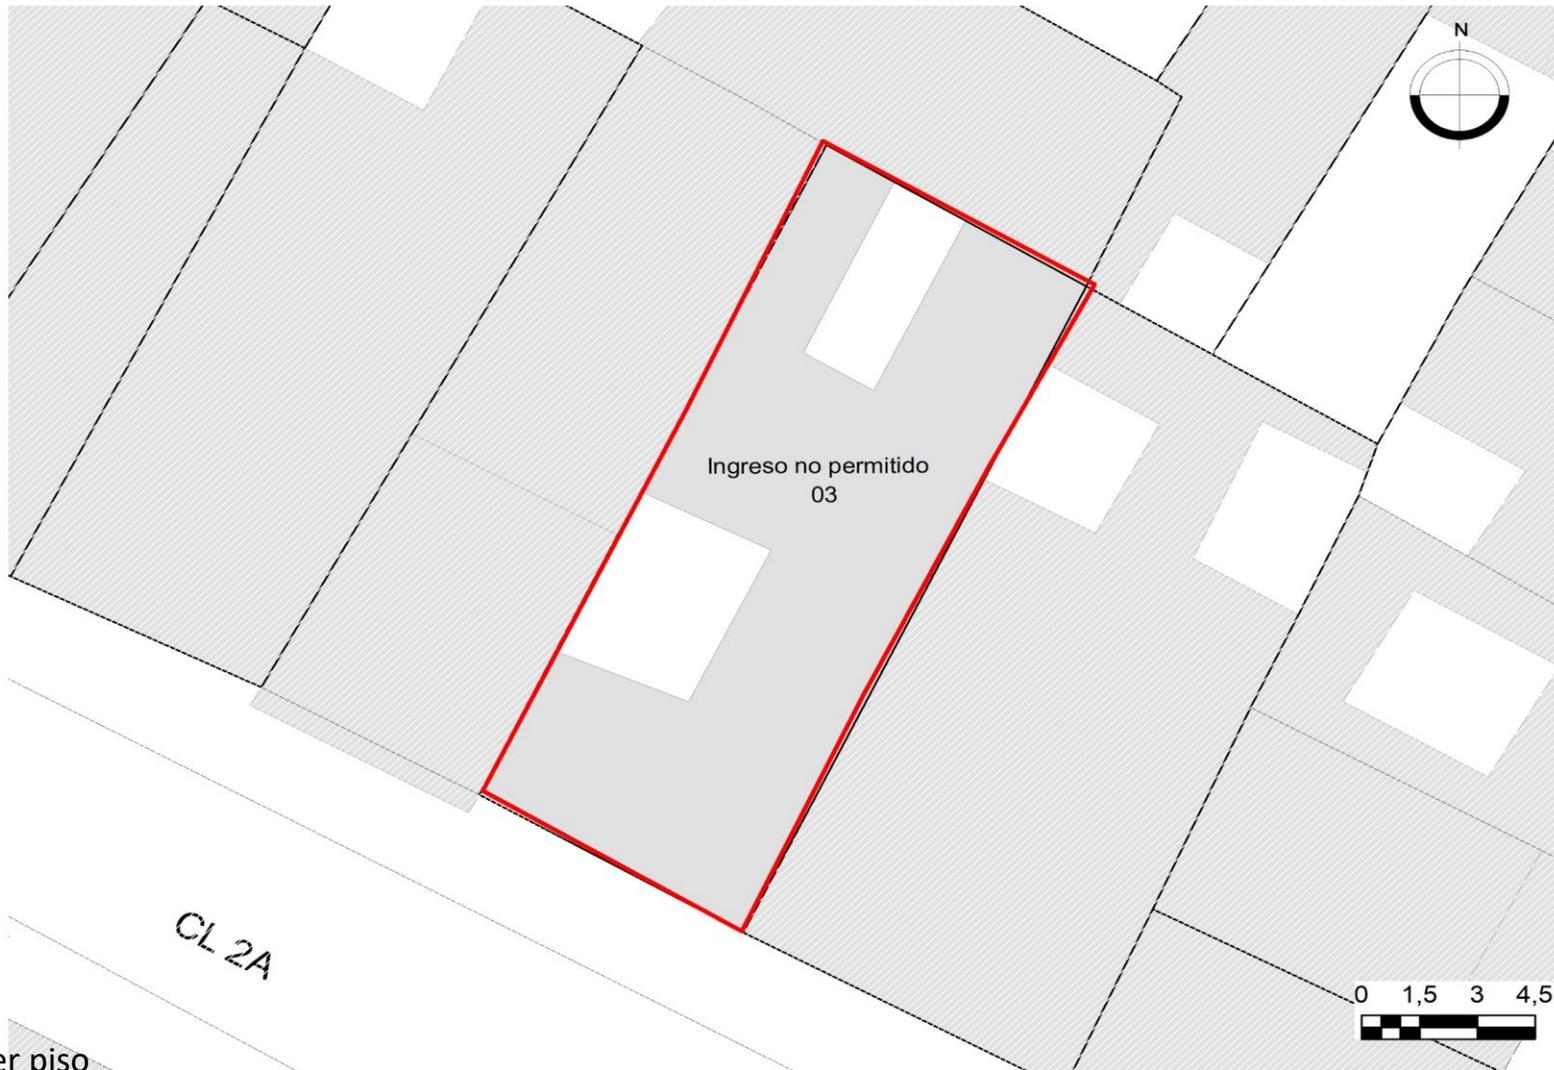
Planta primer piso

14. DESCRIPCIÓN	
<p>Inmueble de 1 piso paramentado en un predio medianero con forma rectangular, cuyas dimensiones son: frente de 7.94 m y fondo de 20.81 m, logrando una proporción de 1 a 2.6 veces aproximadamente, con frente sobre la Calle 2 A. La ocupación del predio se realiza a través de un volumen compacto en la parte posterior y atrio posterior a la fachada, resultado de demoler las crujiás principales de una tipología de patio. Se accede a la edificación a través de un espacio descubierto, a manera de atrio que conduce al volumen posterior, cuyo uso y distribución espacial se desconoce al no haber sido permitido el ingreso. La fachada consta de un plano con vanos verticales, zócalo revocado, cornisa y ático con semicírculo central. Está resuelta en 3 vanos con marco de realce y cornisa; consta de 1 acceso y 2 ventanas, todos con arco escarzano. El sistema estructural es de muros de carga en adobe y ladrillo con revestimiento de pañete y pintura; cubierta a 2 aguas en teja de barro con estructura de madera. Las carpinterías de fachada son metálicas con rejas de hierro.</p>

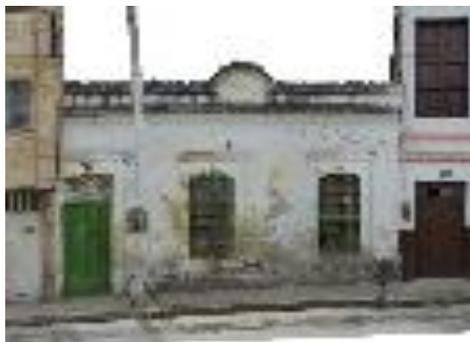
Fachada Sur

Valor estético: el inmueble no puede leerse de forma integral debido a la modificación de su tipología. Hace parte de un conjunto de edificaciones del periodo republicano y de la consolidación urbana de la época, además de conservar las características esenciales y ornamentales de fachada, como elementos decorativos en torno a vanos, cornisa y parapeto con arco central. Su fachada compone el perfil urbano homogéneo del barrio Las Cruces.
