### FICHA DE INVENTARIO Y VALORACIÓN DE BIENES CULTURALES INMUEBLES

1.1. Nombre del Bien	CL 2 A 5 A 18	1.2. Otros nombres	N.A.
1.3. Pertenece a valoración colectiva	No	1.4. Nombre	N.A.

3.1. Departamento	Bogotá	3.2. Municipio	Bogotá D.C.
3.3. Nomenclatura	CL 2 A 5 A 18	3.4. Nomenclatura antigua	CL 2 A 5 A 68
3.5. Barrio	Las Cruces	3.6. Código Barrio	003202
3.7. Dentro de sector urbano histórico	No	3.8. Nombre sector urbano	N.A.
3.9. No. de manzana	019	3.10. No. de predio	025
3.11. CHIP	AAA0032XEMS	3.12. Localidad	Santa Fé
3.13. Dentro de perímetro urbano	Si	3.14. UPZ	95
3.15. Nombre UPZ	Las Cruces

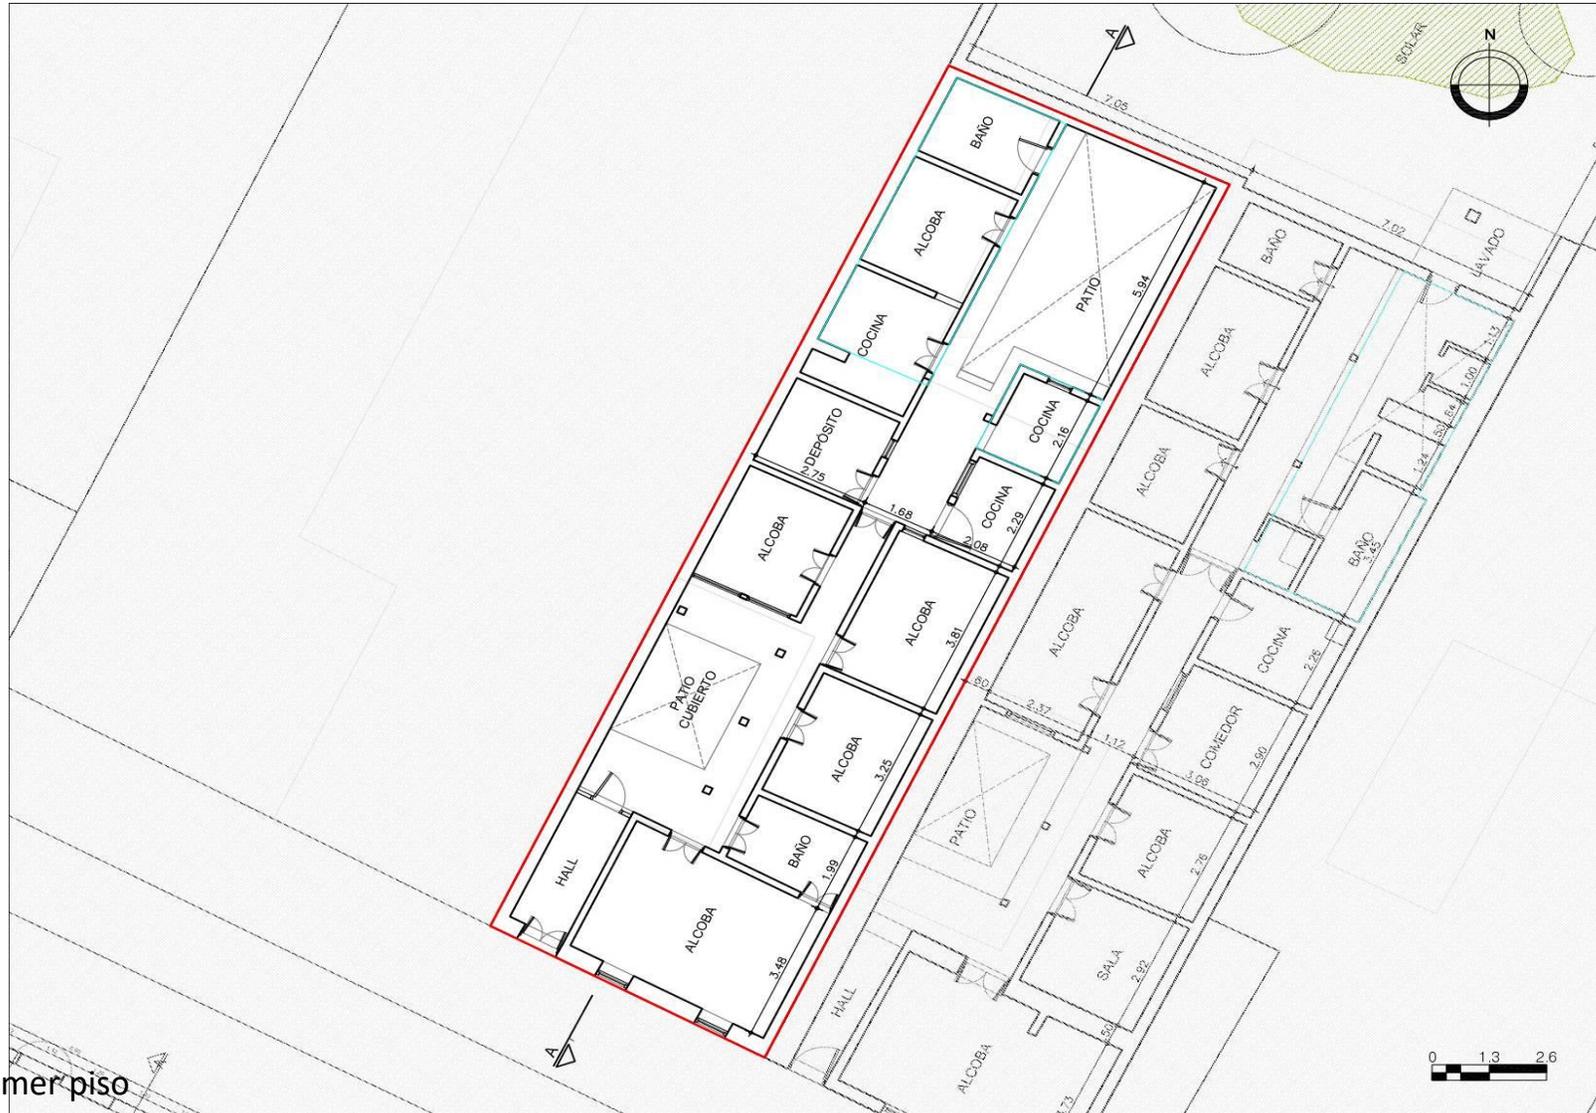
**18. PLANIMETRÍA (PLANTA ARQUITECTÓNICA)**

13.7. Teléfono	No documentado			(571)3330136							
13.8. Correo electrónico	No documentado			No documentado							
<b>14. DESCRIPCIÓN</b>						<b>17. RESEÑA HISTÓRICA</b>					
<p>Inmueble de 1 piso paramentado en un predio medianero con forma rectangular, cuyas dimensiones son: frente de 7.05 m y fondo de 24.41 m, logrando una proporción de 1 a 3.46 veces aproximadamente, con frentes sobre la Calle 2 A. La ocupación del predio se realiza a través de un volumen con 2 patios laterales. Se accede a la edificación a través de un zaguán lateral que conduce al primer patio rodeado de pie derechos, una circulación central comunica este con el segundo patio. La planta consta de 5 habitaciones, 2 baños, 1 sala, 1 comedor, 3 cocinas, 2 patios y 1 zaguán. La fachada se compone de tres vanos vanos verticales, uno de acceso y dos de ventana, alero y zócalo. Los muros son en adobe y ladrillo, pañetados y pintados; cubierta a 2 aguas con estructura en madera; la carpintería interior y exterior es en madera; los pisos son de baldosa de cemento y enchape cerámico; la cubierta es de teja de barro y asbesto cemento con canal metálica; el cielo raso es plano en chusque con pañete y pintura.</p>						<p>Inmueble construido en las primeras décadas del siglo XX, correspondiente al periodo republicano. Destinado para vivienda y en la actualidad mantiene su uso. Actualmente es propiedad de Rafael Vargas González. No se conocen datos de autor, diseñador y/o constructor. Su emplazamiento original aún se conserva, pese a sus adiciones; el primer patio se cubrió con una marquesina traslúcida y al segundo se le adicionó un volumen de menor dimensión a la construcción original. No se conocen datos de solicitudes de intervención ni de antecedentes de archivo de las modificaciones encontradas.</p>

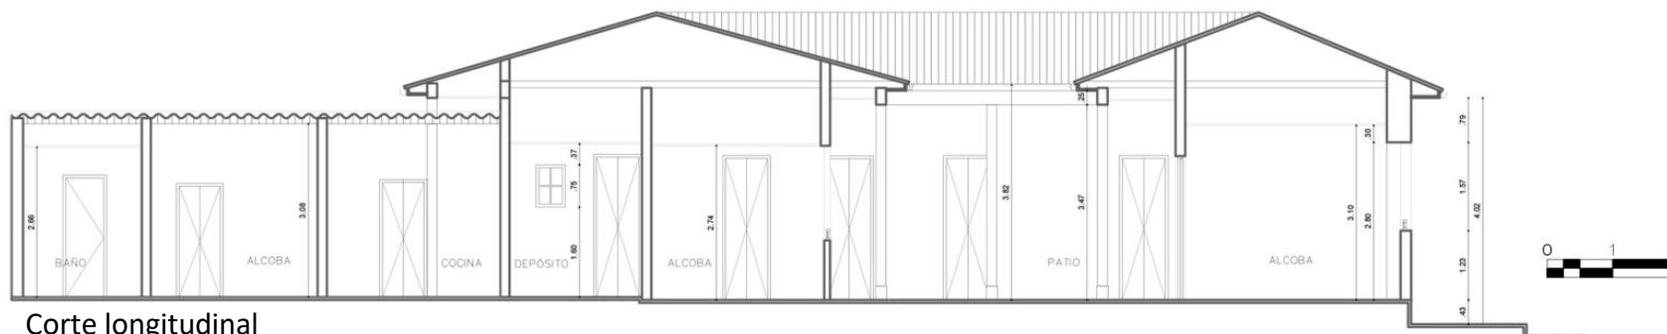
**19. PLANIMETRÍA (FACHADA, CORTE)**

**Valor estético:** la lectura del inmueble es integral pese a los cambios realizados. Conserva la tipología de patios con galerías abiertas con pies derechos; al igual que la ornamentación en fachada, como la cornisa de remate y los sobre marcos en vanos de puertas y ventanas; sus carpinterías interiores y exteriores se conservan desde el momento de su construcción.
