### FICHA DE INVENTARIO Y VALORACIÓN DE BIENES CULTURALES INMUEBLES

<b>1. DENOMINACIÓN</b>				
1.1. Nombre del Bien	CL 2 B 5 83	1.2. Otros nombres	N.A.	
1.3. Pertenece a valoración colectiva	No	1.4. Nombre	N.A.	
<b>2. CLASIFICACIÓN TIPOLOGICA</b>

3.1. Departamento	Bogotá	3.2. Municipio	Bogotá D.C.	
3.3. Nomenclatura	CL 2 B 5 83	3.4. Nomenclatura antigua	CL 2 B 5 83	
3.5. Barrio	Las Cruces	3.6. Código Barrio	003202

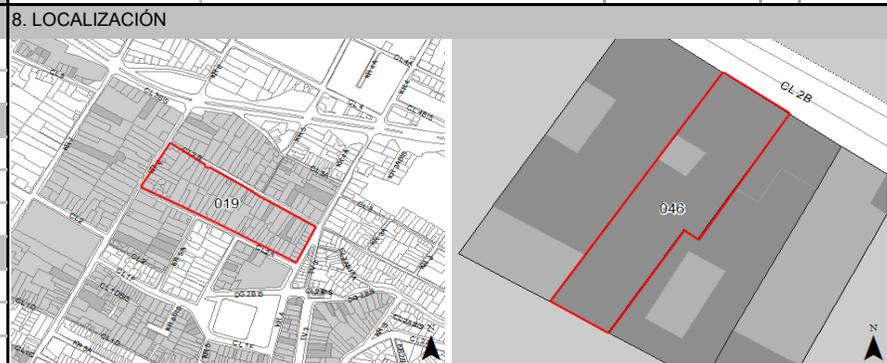
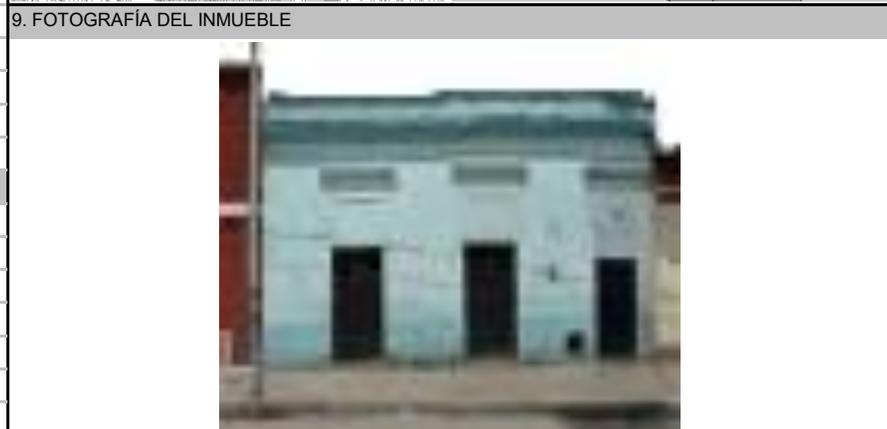
Fuente: Equipo Fotografía PEMP Patrimonio Inmueble

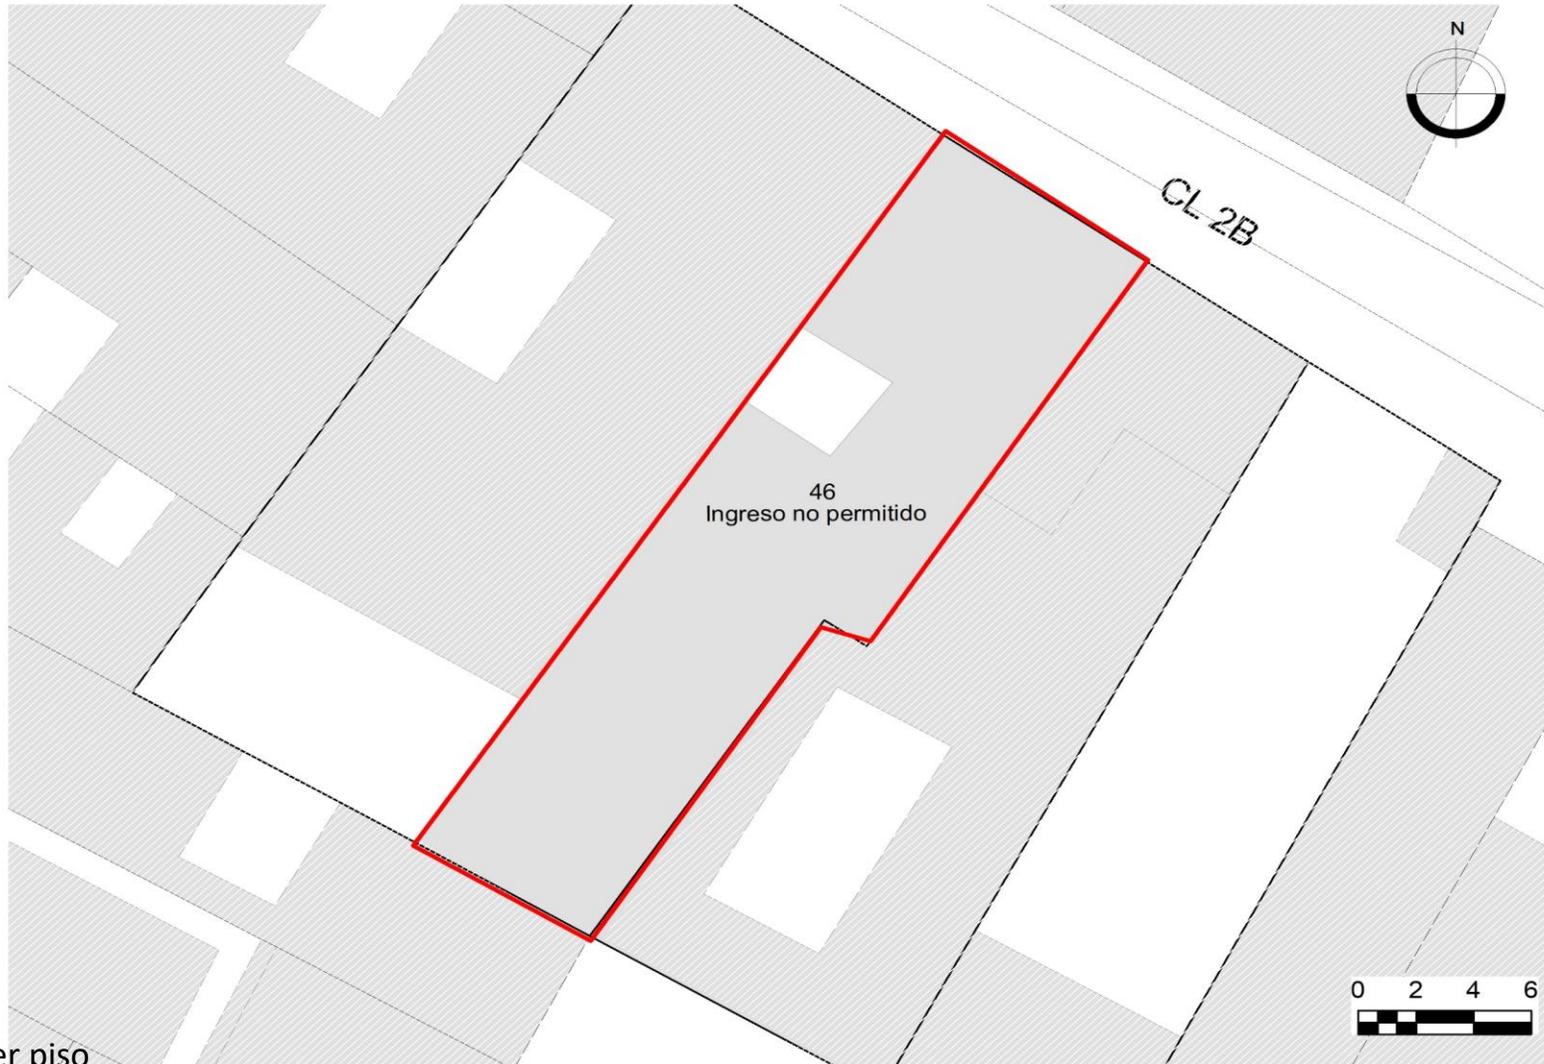
Planta primer piso

13.6. Municipio	No documentado			No documentado										
13.7. Teléfono	No documentado			No documentado										
13.8. Correo electrónico	No documentado			No documentado										
<b>14. DESCRIPCIÓN</b>					<b>17. RESEÑA HISTÓRICA</b>									
Inmueble de 1 piso paramentado en un predio medianero con forma irregular, cuyas dimensiones son: frente de 8.57 m y fondo de 32.91 m, logrando una proporción de 1 a 3.8 veces aproximadamente, con frente sobre la Calle 2 B. La ocupación del predio se realiza a través de un volumen con 2 patios laterales. Actualmente esta abandonado. La fachada se compone de tres accesos con sobremarco y cornisa de remate en cada uno de ellos, ático diferenciado por cornisa y zócalo con pañete rustico. Los muros son en adobe y ladrillo, pañetados y pintados; entrepiso de mezzanine en madera; cubierta a dos aguas con estructura en madera, teja de barro y asbesto cemento.					Inmueble construido en las primeras décadas del siglo XX, correspondiente al periodo republicano. Destinado para vivienda y en la actualidad se encuentra abandonado. Es propiedad de Julio Hernando Alfonso Trujillo. No se conocen datos de autor, diseñador y/o constructor. Se han realizado adiciones volumetricas en el solar con materiales diferentes a los de la construcción original; el material de la cubierta ha sido reemplazado en su totalidad por teja de fibrocemento. La fachada evidencia reducciones en los vanos y el reemplazo de sus carpinterías. No se conocen datos de solicitudes de intervención ni de antecedentes de archivo.

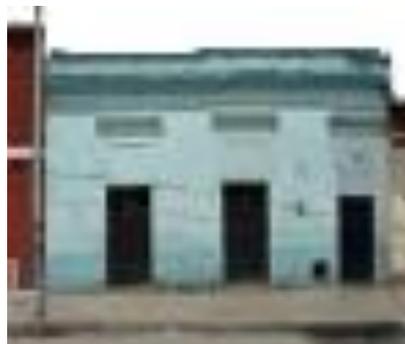
Fachada Norte

**Valor estético:** el inmueble hace parte del conjunto de edificaciones con características republicanas y es muestra de la consolidación urbana de la época. Conserva sus características ornamentales de fachada como su ático, cornisas de remate, vanos con sobre marcos y cornisas, además, evidencia las técnicas constructivas empleadas a principios de siglo como los muros de carga en adobe y ladrillo.
