FICHA DE INVENTARIO Y VALORACIÓN DE BIENES CULTURALES INMUEBLES

1. DENOMINACIÓN				
1.1. Nombre del Bien	KR 6 2 24	1.2. Otros nombres	N.A.	
1.3. Pertenece a valoración colectiva	No	1.4. Nombre	N.A.	
2. CLASIFICACIÓN TIPOLÓGICA

3. LOCALIZACIÓN				
3.1. Departamento	Bogotá	3.2. Municipio	Bogotá D.C.	
3.3. Nomenclatura	KR 6 2 24	3.4. Nomenclatura antigua	N.A.	
3.5. Barrio	Las Cruces	3.6. Código Barrio	003202

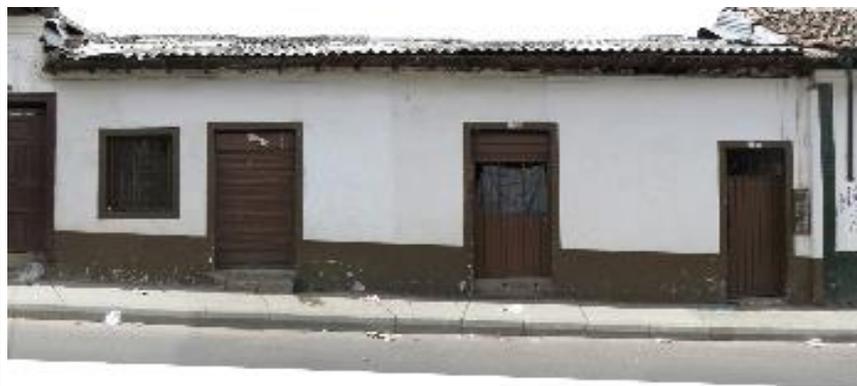
9. FOTOGRAFÍA DEL INMUEBLE

No se permitió el acceso al predio	
------------------------------------	--

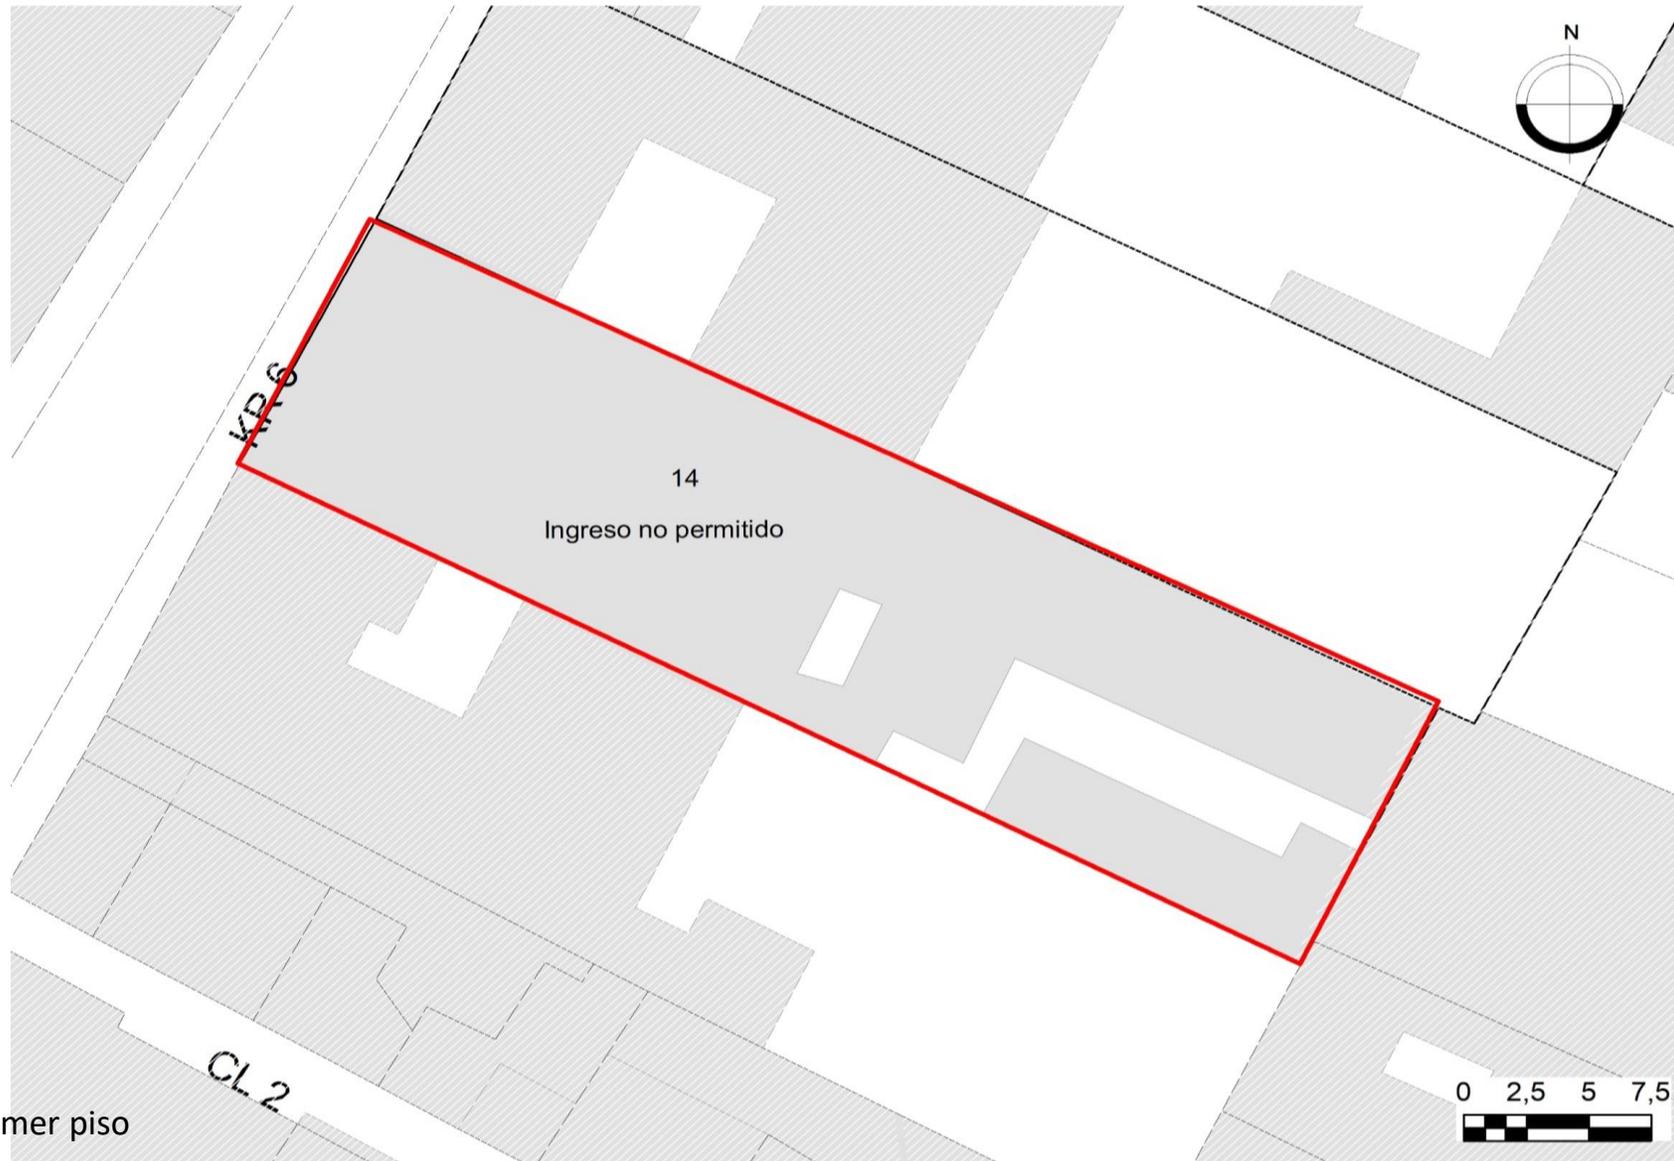
Planta primer piso

14. DESCRIPCIÓN
Inmueble de 1 piso paramentado en un predio con forma rectangular, cuyas dimensiones son: frente de 12.10 m y fondo de 47.75 m, logrando una proporción de 1 a 3.9 veces aproximadamente, con frentes sobre la Carrera 6. La ocupación del predio se realiza a través de un volumen que ocupa la totalidad del predio. Al encontrarse deshabitado se desconoce el uso actual. Se accede a la edificación a través de 3 vanos. La fachada consta de 1 cuerpo con vanos verticales, alero de cubierta y zócalo; está organizada por 4 vanos, 3 vanos de puerta y 1 de ventana. El sistema estructural se presume es de muros de carga. La carpintería de fachada es metálica con rejas en ventanas. El alero es entablado sin recubrimiento y la cubierta con teja de zinc.

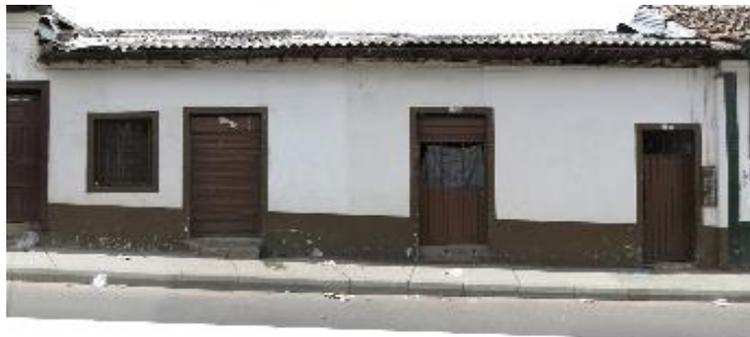
Fachada Occidente

Valor estético: el inmueble puede leerse de forma integral. Hace parte de un conjunto de edificaciones representativas del siglo XX y de la influencia del lenguaje republicano, además es testimonio de la consolidación urbana de la época. Actualmente conserva su fachada y los entablados de alero y los muros evidencia del sistema constructivo. La fachada conserva elementos como el zócalo y alero, elementos que conforman la imagen histórica del centro de la ciudad.
