FICHA DE INVENTARIO Y VALORACIÓN DE BIENES CULTURALES INMUEBLES

1.1. Nombre del Bien	KR 6 2 40	1.2. Otros nombres	N.A.
1.3. Pertenece a valoración colectiva	No	1.4. Nombre	N.A.

3.1. Departamento	Bogotá	3.2. Municipio	Bogotá D.C.
3.3. Nomenclatura	KR 6 2 40	3.4. Nomenclatura antigua	KR 6 2 18
3.5. Barrio	Las Cruces	3.6. Código Barrio	003202
3.7. Dentro de sector urbano histórico	No	3.8. Nombre sector urbano	N.A.
3.9. No. de manzana	020	3.10. No. de predio	015
3.11. CHIP	AAA0032XJSY	3.12. Localidad	Santa Fé
3.13. Dentro de perímetro urbano	Si	3.14. UPZ	95
3.15. Nombre UPZ	Las Cruces

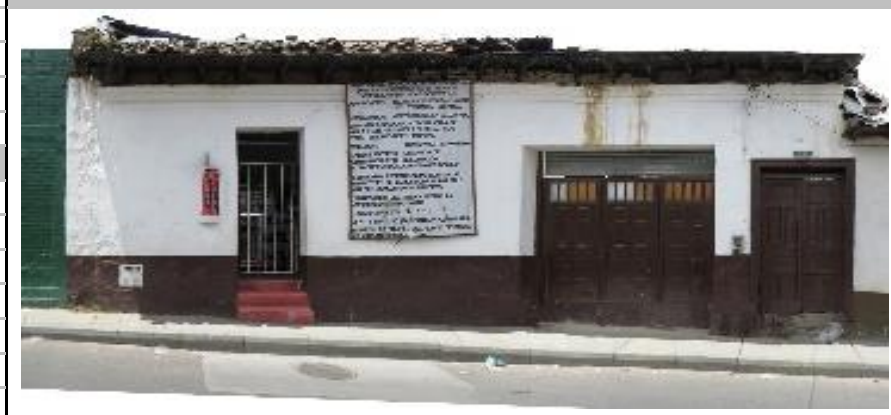
9. FOTOGRAFÍA DEL INMUEBLE

Inmueble de 1 piso paramentado en un predio medianero con forma rectangular, cuyas dimensiones son: frente de 12.50 m y fondo de 49.50 m, logrando una proporción de 1 a 3.9 veces aproximadamente, con frente sobre la Carrera 6. La ocupación del predio se realiza a través de un volumen con patio central y solar. Su uso actual es mixto de comercio, servicio de parqueadero y vivienda. Se accede a la edificación a través de tres accesos, dos son circulaciones laterales que entregan a un solar, y otro es el acceso a un local comercial donde funciona una zapatería vinculada a las habitaciones de la vivienda. Los espacios se organizan alrededor del patio. La planta consta de 1 local, 1 unidad de vivienda y un solar que es usado como parqueadero. La fachada consta de un plano con vanos verticales, alero y zócalo. El sistema estructural es de muros de carga en adobe y ladrillo, con revestimiento de pañete y pintura en espacios interiores; cubierta a 2 aguas con estructura de madera en la cubierta original; los muros testers del inmueble son en adobe y no tienen recubrimiento; la carpintería es metálica en puertas de acceso, las puertas interiores son en carpintería de madera; los pisos son de baldosa de cemento y madera; cubierta de teja de barro y zinc con canal metálica en algunas partes.

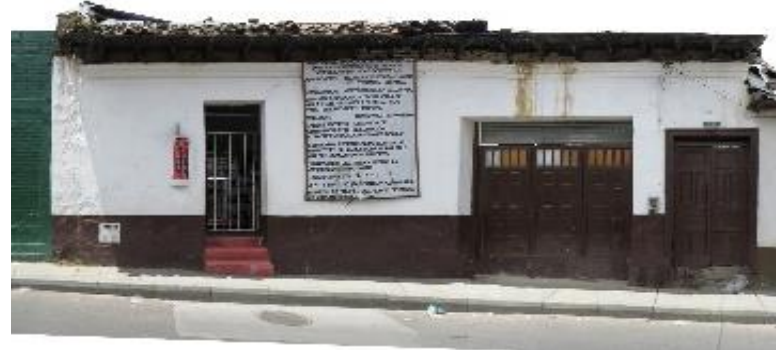
Fachada Occidente

Valor estético: el inmueble no puede leerse de forma integral debido a sus demoliciones, a nivel de perfil urbano hace parte de un conjunto de edificaciones representativas del siglo XX y de influencia del lenguaje republicano, además de ser testimonio de la consolidación urbana de la época, conserva la crujía frontal y fachada que componen el perfil homogéneo del sector.
