FICHA DE INVENTARIO Y VALORACIÓN DE BIENES CULTURALES INMUEBLES
USO EXCLUSIVO DEL MINISTERIO DE CULTURA

INMUEBLE No MZ 020

| 1.1. Nombre del Bien | KR 6 2 68 | 1.2. Otros nombres | N.A. |

| 3.3. Nomenclatura | KR 6 2 68 | 3.4. Nomenclatura antigua | KR 6 2 26 |

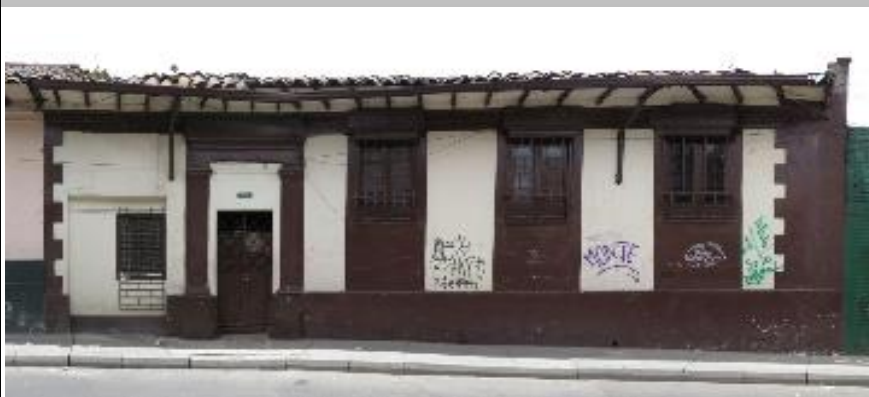
9. FOTOGRAFÍA DEL INMUEBLE

Inmueble de 1 piso paramentado en un predio medianero con forma rectangular, cuyas dimensiones son: Frente de 14.20 m y fondo de 42.79 m, logrando una proporción de 1 a 3 veces aproximadamente, con frentes sobre la Carrera 6. La ocupación del predio se realiza a través de un volumen tipo claustro, con patio central, traspatio central y solar posterior. Su uso actual es vivienda tipo inquilinato. Desde la Carrera 6 se accede al primer volumen, a través de un zaguán lateral al sur que conduce a un patio central, hoy cubierto, rodeado de pies derechos en madera que conforman una galería abierta, las habitaciones y espacios de la casa están ordenados alrededor del patio, el segundo volumen corresponde al traspatio central, al cual se accede por el zaguán norte hoy rodeado de espacios; y desde allí se a través de un corto zaguán se conectan con el solar, en el cual hay solo una construcción lateral. El inmueble consta de 13 habitaciones, 3 cocinas, 4 baños, 2 patios, 1 zaguán, 1 solar. La fachada sobre la Carrera 6 corresponde al paramento consta de 1 cuerpo con 5 vanos de los cuales 4 son los originales que se caracterizan por ser verticales y marcos en cemento pintados, y cornisas, alero de cubierta en listones de madera con canes igualmente de madera moldurados y zócalo en cemento pintado. Las carpinterías, en madera y rejas metálicas con "pecho de paloma" en vanos de ventanas La puerta principal con pilastras rematadas en capitel, fuste liso, y basamento. Existe un vano al sur de la fachada de una ventana pequeña con una reja simple de reciente factura, fura de contexto en relación con la unidad de la fachada. El sistema estructural es de muros de carga y cubierta a 2 aguas con estructura de madera y teja de barro. Los materiales de los muros son en adobe y ladrillo con revestimiento de pañete y pintura, las carpinterías interiores de puertas y ventanas son en madera y metálicas en nuevos volúmenes, los pisos de baldosa de cemento, los pies derechos son en madera con basa en piedra.
