**FICHA DE INVENTARIO Y VALORACIÓN DE BIENES CULTURALES INMUEBLES**

1.1. Nombre del Bien	CL 2 A 5 A 25	1.2. Otros nombres	N.A.
1.3. Pertenece a valoración colectiva	No	1.4. Nombre	N.A.

3.1. Departamento	Bogotá	3.2. Municipio	Bogotá D.C.
3.3. Nomenclatura	CL 2 A 5 A 25	3.4. Nomenclatura antigua	CL 2 A 5 73
3.5. Barrio	Las Cruces	3.6. Código Barrio	003202
3.7. Dentro de sector urbano histórico	No	3.8. Nombre sector urbano	N.A.
3.9. No. de manzana	020	3.10. No. de predio	024
3.11. CHIP	AAA0032XKDM	3.12. Localidad	Santa Fé
3.13. Dentro de perímetro urbano	Si	3.14. UPZ	95
3.15. Nombre UPZ	Las Cruces

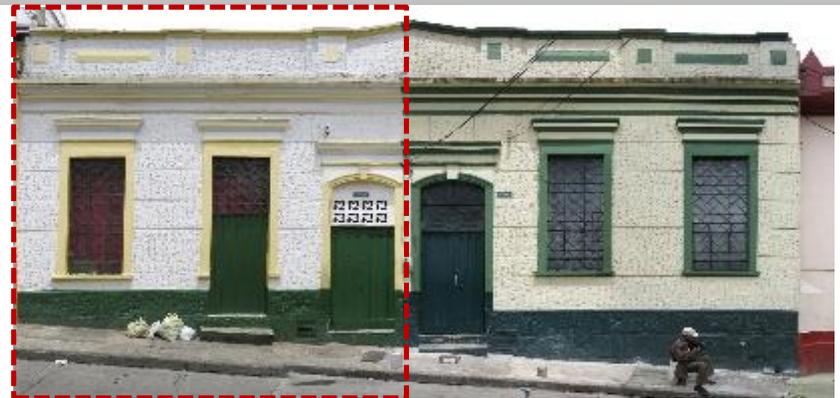
**9. FOTOGRAFÍA DEL INMUEBLE**

<b>14. DESCRIPCIÓN</b>	
<p>Inmueble de 2 pisos; un volumen frontal de 1 piso y uno posterior de 2, paramentado en un predio medianero con forma rectangular, cuyas dimensiones son: frente de 7.21 m y fondo de 13, 20 m, logrando una proporción de 1 a 1,8 veces aproximadamente, con frente sobre la Calle 2 A. La ocupación del predio se realiza a través de un volumen con patio lateral. Su uso actual es vivienda. Se accede a la edificación a través de un zaguán lateral que conduce al patio, alrededor del cual se ordenan los espacios. La circulación entrega a una escalera que comunica al segundo piso. El primer piso consta de: zaguán, sala, comedor, 4 alcobas, 1 cocina, 1 baño y 1 patio. El segundo piso consta de una cocina con terraza. La fachada consta de 1 cuerpo estriado en el pañete con 3 vanos verticales; el acceso principal con arco rebajado, portada, sobremarco y cornisa; un segundo vano transformado de ventana a puerta; y una ventana con sobremarco; sobrecimiento en piedra, cornisa superior, alero y parapeto con figuras geométricas en función de ocultar la cubierta. El sistema estructural es de muros de carga en adobe, cubierta inclinada con estructura de madera y teja de barro. La adición posterior es de pórticos con cubierta en concreto plana. Las carpinterías de puertas y ventanas son de metal y vidrio.</p>

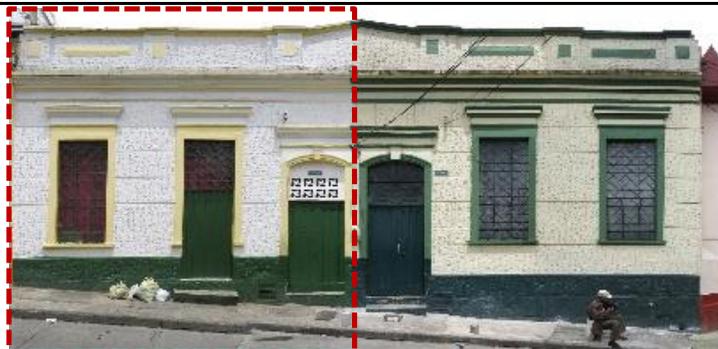
Fachada Norte

Valor estético: el inmueble no puede leerse de forma integral debido a sus modificaciones en la tipología. Sin embargo, hace parte del conjunto residencial de menor escala de las edificaciones representativas del periodo republicano del barrio Las Cruces. La fachada compuesta por elementos ornamentales como los sobre marcos en yeso en vanos, alero y el parapeto con remate recto aportan a la homogeneidad de la escena urbana. Al interior, los espacios de la sala y comedor divididos por una portada de arcadas de medio punto con capitel, fuste estriado, basa, estilóbato y basamento, jerarquizan los espacios sociales de la unidad residencial.
