<b>FICHA DE INVENTARIO Y VALORACIÓN DE BIENES CULTURALES INMUEBLES</b>				<b>USO EXCLUSIVO DEL MINISTERIO DE CULTURA</b>		<b>INMUEBLE No</b>		<b>MZ</b>			
				<b>Código Nacional</b>		<b>Hoja 1</b>		<b>PR</b>		<b>024</b> <b>016</b>					
<b>1. DENOMINACIÓN</b>				<b>8. LOCALIZACIÓN</b>

1.1. Nombre del Bien		CL 1 C 5 A 83		1.2. Otros nombres		N.A.

<b>Diligenció:</b> PEMP Patrimonio Inmueble <b>Fecha:</b> 2016-2017 <b>Revisó:</b> PEMP Patrimonio Inmueble <b>Fecha:</b> 2018		<b>Código de identificación</b> 003202024016		<b>Hoja 1</b> de 5

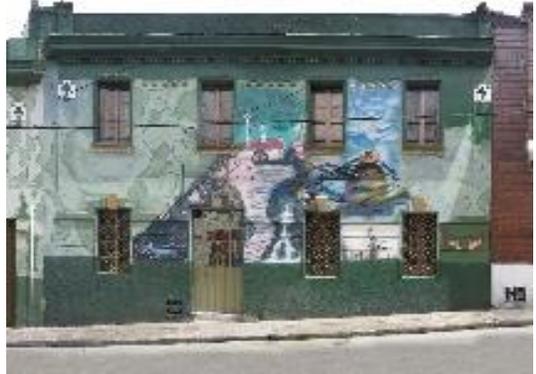
<b>14. DESCRIPCIÓN</b>	
<p>Inmueble de 2 pisos paramentado en un predio medianero con forma irregular, cuyas dimensiones son: frente de 10.97 m y fondo de 9.72 m logrando una proporción de 1 a 1.1 veces aproximadamente, con frente sobre la Calle 1 C. La ocupación del predio se realiza a través de volumen con patio central. Se accede través de un zaguán central; alrededor del patio se dispone a una sala, un comedor, una zona de lavandería, una cocina y un depósito; en el segundo piso hay una habitación con una circulación en voladizo sobre el patio. La fachada consta de un cuerpo de dos niveles y posee elementos decorativos como moldurados de ventanas, una cornisa y sobre marcos en las alfájas: el primer piso consta de un vano de acceso y 3 vanos de ventana, mientras que el segundo piso consta de 4 vanos de ventana; el conjunto remata con una cornisa dentada y un ático. El sistema estructural es de muros de carga en ladrillo, entepiso y cubierta plana de concreto. Revestimiento de pañete y pintura; carpintería interior de madera y exterior de metal. Pisos de baldosa; cielorraso de resina plástica; escalera de concreto con peldaños en baldosa y baranda tubular.</p>

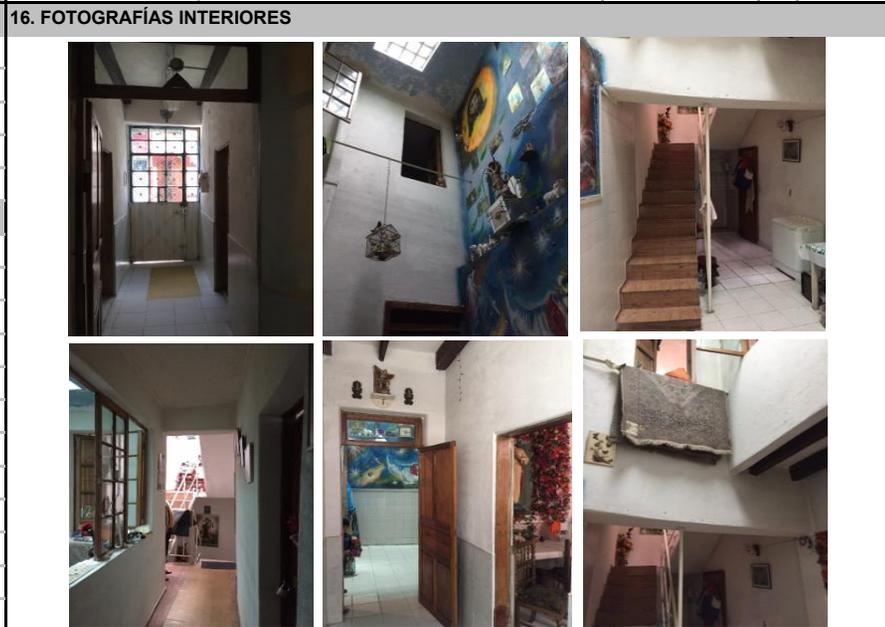
Fuente: Equipo Levantamientos PEMP Patrimonio Inmueble

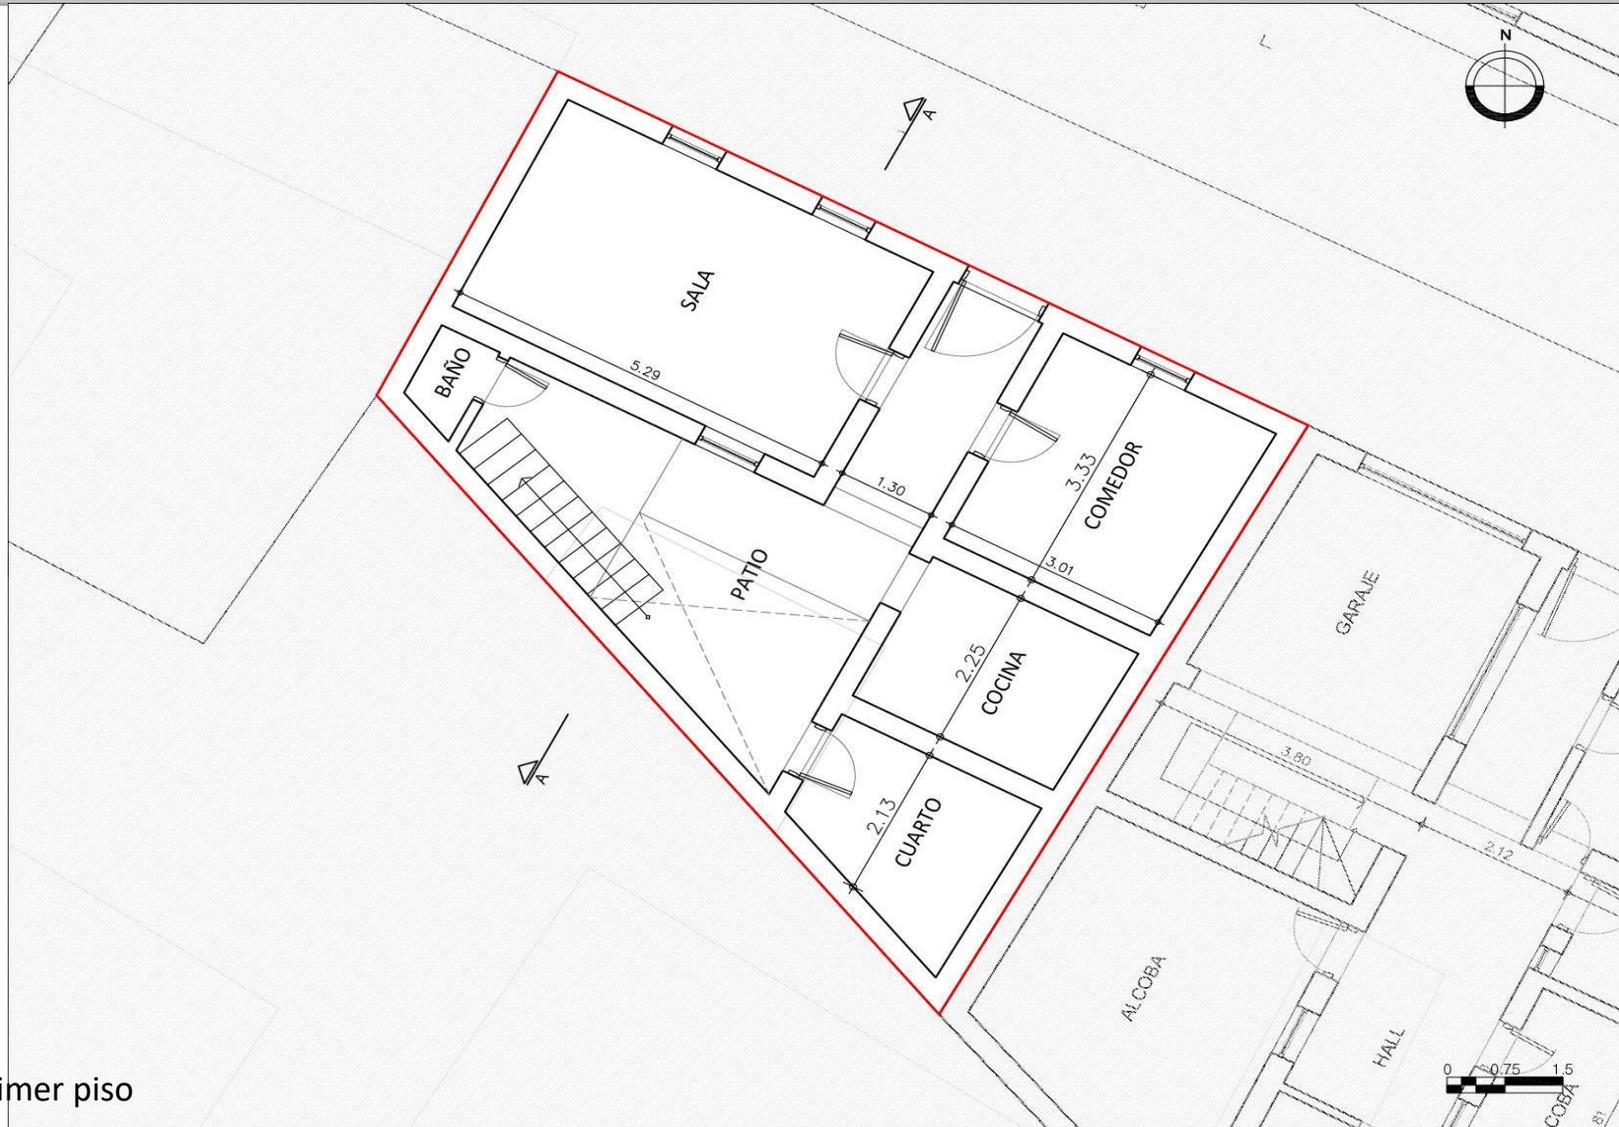
Planta primer piso

Equipo Levantamientos PEMP Patrimonio Inmueble. Restituido con información suministrada en la visita de campo.

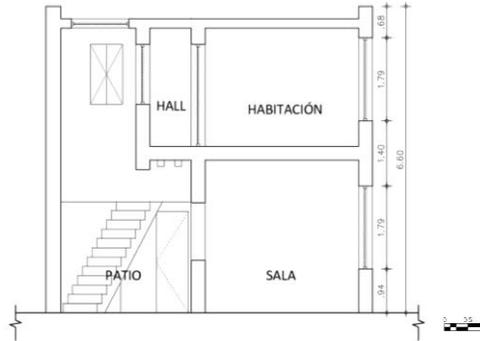
**19. PLANIMETRÍA (FACHADA, CORTE)**
**Corte longitudinal**

**Fuente:** Equipo Levantamientos PEMP Patrimonio Inmueble. Restituido con información suministrada en la visita de campo.

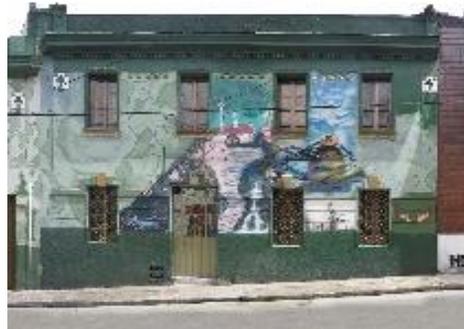
**Fachada Norte**

**Valor estético:** De acuerdo con lo descrito y su valoración histórica, el inmueble no puede leerse de forma integral debido a sus modificaciones. Hace parte de un conjunto de edificaciones representativas del periodo Republicano y de la consolidación urbana de esa época. A pesar de su fuerte filiación con el periodo de la Transición, conserva elementos originales como las ornamentaciones en fachada tipo floral, los sobre marcos con molduras de vanos de ventanas y puertas, elementos característicos del periodo Republicano con figuras geométricas abstractas, además del trabajo de zócalos en materiales distintivos del resto de la fachada; la presencia del parapeto que en este caso se usa como antepecho de la terraza, rematado con una moldura recta y demarcado por una cornisa.
