1. DENOMINACIÓN			
1.1. Nombre del Bien	CL 2 B 4 70	1.2. Otros nombres	N.A.
1.3. Pertenece a valoración colectiva	No	1.4. Nombre	N.A.

2. CLASIFICACIÓN TIPOLOGICA			
2.1. Grupo Patrimonial	Material	2.2. Subgrupo Patrimonial	Inmueble
2.3. Grupo	Arquitectónico	2.4. Subgrupo	Arquitectura habitacional
2.5. Categoría	Vivienda urbana	2.6. Subcategoría	Vivienda unifamiliar

3. LOCALIZACIÓN			
3.1. Departamento	Bogotá	3.2. Municipio	Bogotá D.C.
3.3. Nomenclatura	CL 2 B 4 70	3.4. Nomenclatura antigua	CL 2 B 4 76
3.5. Barrio	Las Cruces	3.6. Código Barrio	003202
3.7. Dentro de sector urbano histórico	No	3.8. Nombre sector urbano	N.A.
3.9. No. de manzana	027	3.10. No. de predio	008
3.11. CHIP	AAA0032XWSK	3.12. Localidad	Santa Fé
3.13. Dentro de perímetro urbano	Si	3.14. UPZ	95
3.15. Nombre UPZ	Las Cruces

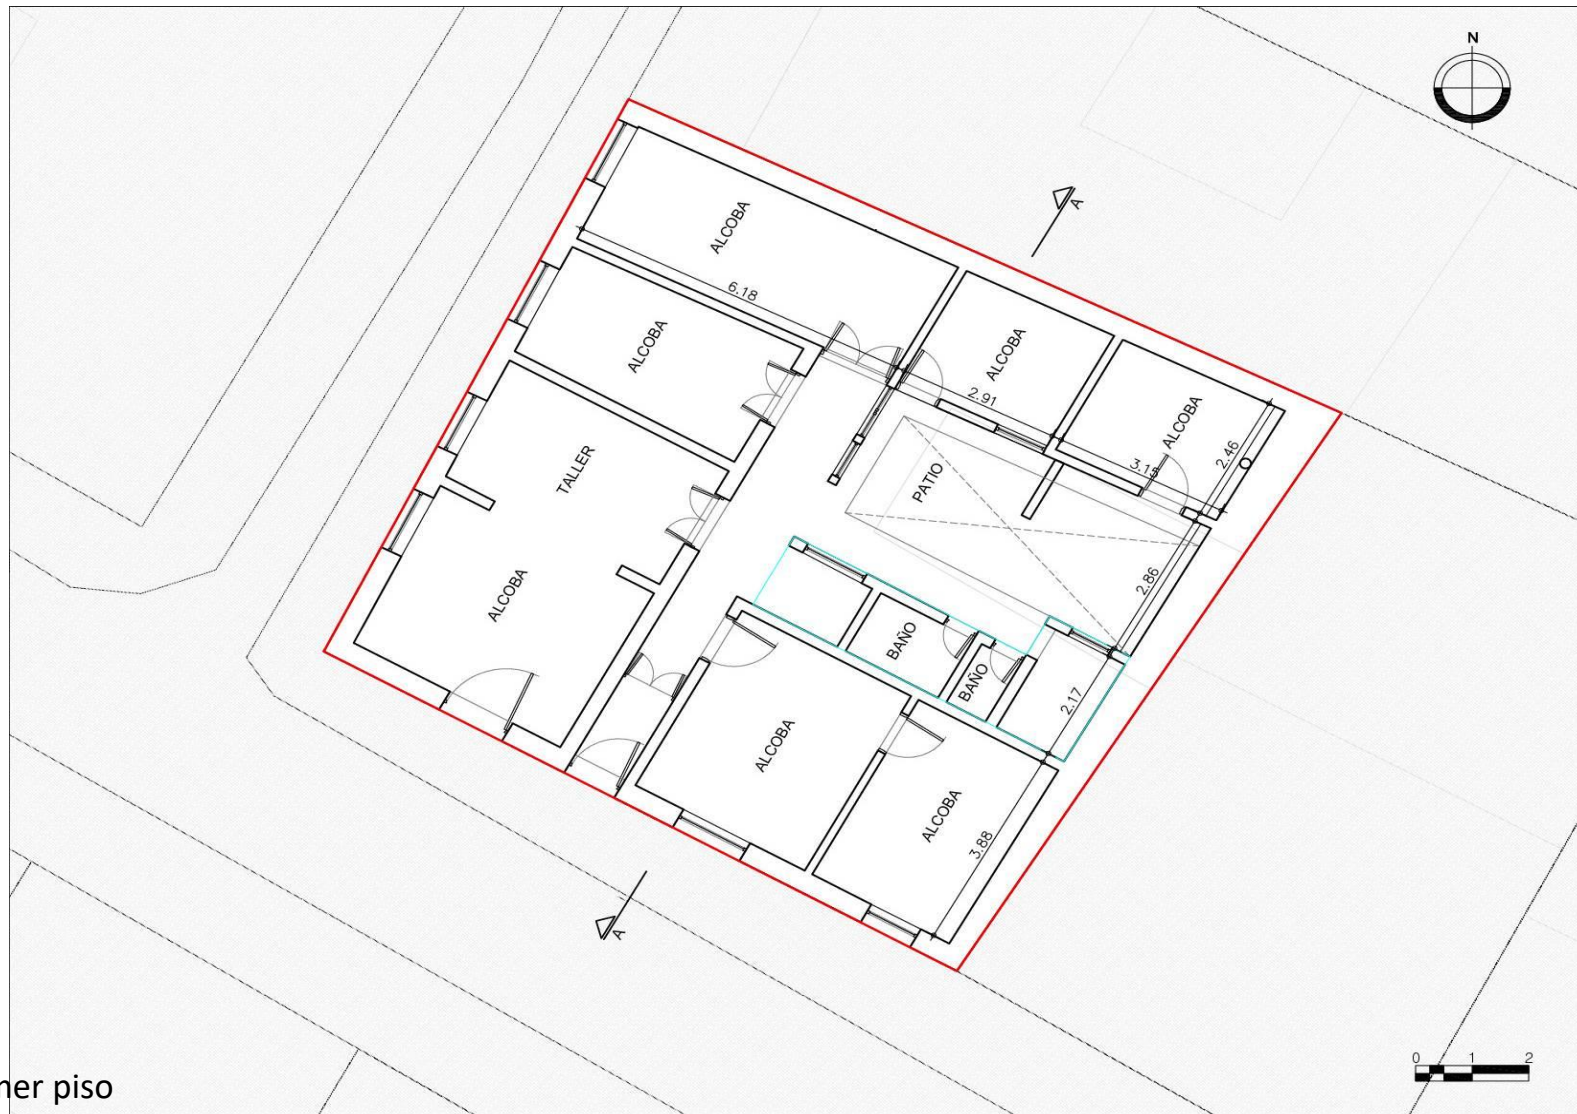
Planta primer piso

14. DESCRIPCIÓN
 Inmueble de un piso paramentado en un predio esquinero con forma rectangular, cuyas dimensiones son: frente de 12.79 m y fondo de 13.57 m, logrando una proporción de 1 a 1 veces aproximadamente con frentes sobre la Calle 2B y la Carrera 5. La ocupación del predio se realiza mediante un volumen con patio lateral sin galería. Se accede desde la Calle 2 B a través de un zaguán que conduce al patio y distribuye al resto de los espacios ocupados por un taller, habitaciones y zonas de servicio. La fachada sobre la Calle 2B consta un plano con 2 vanos de acceso y 2 ventanas dispuestas asimétricamente; el frente sobre la Carrera 5 consta de un plano con cuatro ventanas cuadradas. Ambas fachadas cuentan con cornisa, alero con listones machihembrados sobre canes de madera y zócalo pintado en todo su perímetro. El sistema estructural es de muros de carga en ladrillo pañetados y pintados; cubierta a dos aguas con estructura de madera y teja de barro; carpintería de madera en vanos interiores y carpintería metálica en vanos de fachada; pisos en baldosa de cemento, cerámica y tablón de gres.
