FICHA DE INVENTARIO Y VALORACIÓN DE BIENES CULTURALES INMUEBLES
USO EXCLUSIVO DEL MINISTERIO DE CULTURA

INMUEBLE No MZ 030

1.1. Nombre del Bien	CL 1 F 4 A 7	1.2. Otros nombres	N.A.
1.3. Pertenece a valoración colectiva	No	1.4. Nombre	N.A.

3.1. Departamento	Bogotá	3.2. Municipio	Bogotá D.C.
3.3. Nomenclatura	CL 1 F 4 A 7	3.4. Nomenclatura antigua	CL 1 F 4 37 39
3.5. Barrio	Las Cruces	3.6. Código Barrio	003202
3.7. Dentro de sector urbano histórico	No	3.8. Nombre sector urbano	N.A.
3.9. No. de manzana	030	3.10. No. de predio	023
3.11. CHIP	AAA0032XZZE	3.12. Localidad	Santa Fé
3.13. Dentro de perímetro urbano	Si	3.14. UPZ	95
3.15. Nombre UPZ	Las Cruces

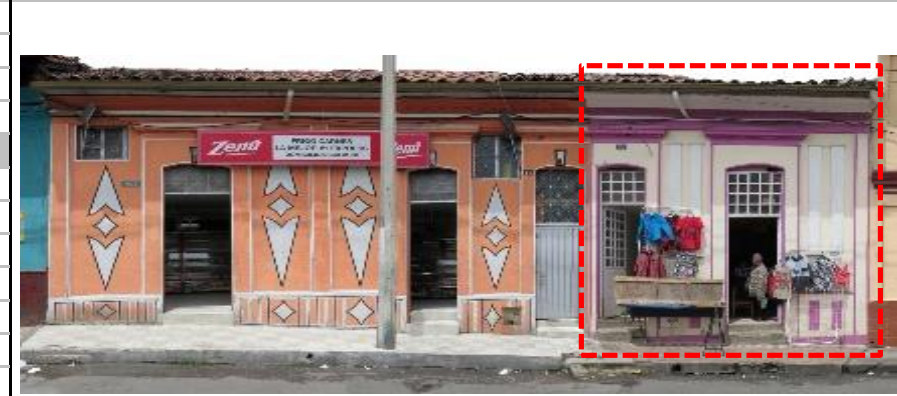
9. FOTOGRAFÍA DEL INMUEBLE

Unidad arquitectónica compuesta por un inmueble de un piso en la parte frontal y 3 pisos en la parte posterior, paramentado en dos predios medianeros con forma rectangular, cuyas dimensiones sumadas son: frente de 14.66 m y fondo de 14.80 m, logrando una proporción de 1 a 1 veces aproximadamente, con frente sobre la CL 1 F. El predio 023 tiene un frente de 5,76 m por 14.80 m de fondo y se localiza en el costado occidente de la unidad arquitectónica. La ocupación de los predios se realiza a partir de un volumen con patio lateral cubierto: el predio 023 se compone de un local comercial con acceso independiente; sobre el costado oriental hay una circulación interna que entrega a este mismo local y al patio, el cual alberga una escalera; a su alrededor se disponen 2 habitaciones, un baño y una cocina. El segundo piso consta de otros espacios de la vivienda; el predio 024 consta de un segmento del patio, una escalera con un baño auxiliar debajo, y alrededor se dispone un local comercial con acceso independiente y una bodega posterior, 2 habitaciones, una cocina, un baño y una sala-comedor. Parte del patio original es ocupado por una construcción para complementar los espacios de la vivienda en el primer piso y el altílo. La fachada consta de un solo cuerpo con zócalo de revoque, remate de cornisa y alero de machihembrado en madera; tiene 5 vanos de acceso con arco rebajado, portada y cornisa superior; posteriormente se abrieron 2 vanos de ventana rectangular en medio de las portadas. Toda la fachada está decorada con figuras triangulares y romboidales en pintura. El sistema estructural es de muros de carga en ladrillo con revestimiento de pañete y pintura; y pórticos y placas de entrepiso de concreto en la parte posterior. Cubierta a 2 aguas en teja de barro con estructura de madera. Carpintería metálica y pisos en tableta cerámica.

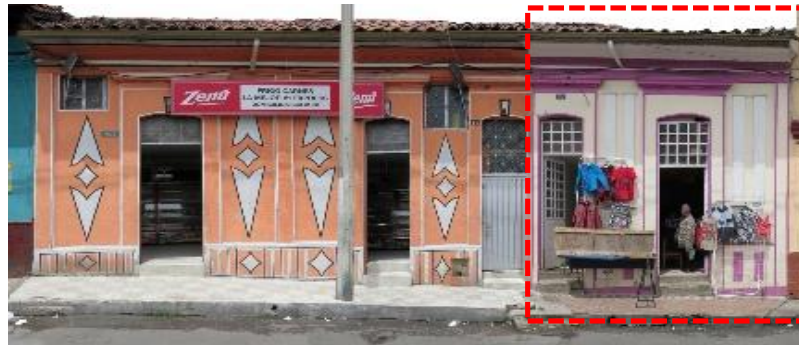
Fachada Norte

Valor estético: De acuerdo con lo descrito y su valoración histórica, la unidad arquitectónica no puede leerse de forma integral debido a sus modificaciones. Es representativa del período Republicano de principios del siglo XX y de la consolidación urbana de la época. Conserva su repertorio formal, caracterizado por los elementos de la fachada como remate de alero de machihembrado en madera, cornisas, molduras y pilastras.
