**FICHA DE INVENTARIO Y VALORACIÓN DE BIENES CULTURALES INMUEBLES**

1.1. Nombre del Bien	CL 6 B 7 38	1.2. Otros nombres	N.A.
1.3. Pertenece a valoración colectiva	No	1.4. Nombre	N.A.

3.1. Departamento	Bogotá	3.2. Municipio	Bogotá D.C.
3.3. Nomenclatura	CL 6 B 7 38	3.4. Nomenclatura antigua	N.A.
3.5. Barrio	Santa Bárbara Ctro	3.6. Código Barrio	003203
3.7. Dentro de sector urbano histórico	No	3.8. Nombre sector urbano	N.A.
3.9. No. de manzana	007	3.10. No. de predio	010
3.11. CHIP	AAA0033ABDE	3.12. Localidad	Candelaria
3.13. Dentro de perímetro urbano	Si	3.14. UPZ	94
3.15. Nombre UPZ	Candelaria

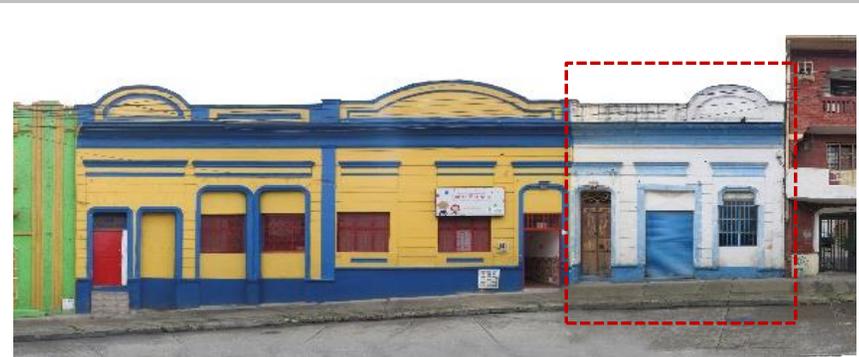
**9. FOTOGRAFÍA DEL INMUEBLE**

Inmueble de un (1) piso, paramentado en un predio medianero con forma rectangular, cuyas dimensiones son: frente de 7.6m y fondo de 16.8m, dando una proporción de 1 a 2.21 veces aproximadamente, con frente sobre la Calle 6B. La ocupación del predio se realiza a través de un volumen de patio lateral y patio posterior central. Espacialmente, los espacios se organizan en torno al patio, dejando entre este y la calle, la zona social de la casa y entre este y los linderos lateral y posterior del predio, las zonas húmedas y las habitaciones de la casa. Se accede a la edificación desde la Calle 6B por la puerta principal ubicada hacia el lindero occidental de la propiedad, la cual después de atravesar un zaguán paralelo a la zona social, arroja al patio cubierto interior, que a su vez reparte los espacios de la casa, como se dijo antes, dejando la zona social hacia la calle y el baño y cocina en el costado intermedio y las habitaciones atrás, a las cuales se accede a través de un pasillo curvo, evidenciado en la planta y sus fotografías internas. Su fachada es de un solo plano que se divide verticalmente en tres (3) calles que a su vez contienen tres (3) vanos, uno es la puerta de acceso principal, otro es una puerta ventana de tipo cortina metálica; y el último la única ventana que da a la calle. En su fachada es además, donde mejor se lee su carácter republicano, con influencia del art nouveau ubicando en ella: un zócalo decorativo; marcos de vanos en alto relieve con pequeñas cornisas individuales; cornisa corrida con pequeño alero horizontal a lo largo de toda la fachada; y sobre estos un ático con perfil irregular que además oculta la cubierta de la edificación. El sistema estructural se basa en muros de carga en mampostería de ladrillo cocido revestidos con pañete y pintura; el piso en baldosín de cemento con figuras estampadas; y la cubierta a dos (2) aguas en el frente y en las otras dos crujías a un (1) agua con pendientes hacia el patio interior; carpintería puertas, ventanas y gabinetes en madera, cuidadosamente tallada contraluces de calados Nouveau.

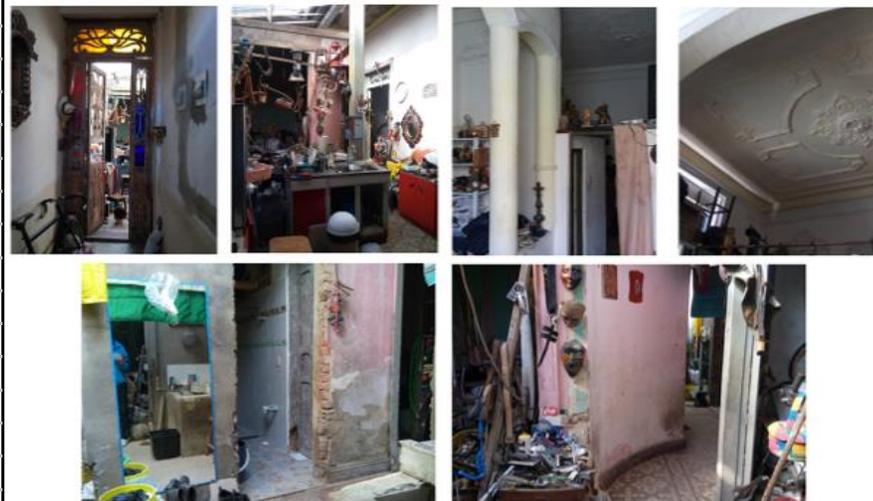
### 16. FOTOGRAFÍAS INTERIORES

**Valor estético:** De acuerdo con la descripción y valoración histórica, el inmueble no solo conserva su fachada propia del periodo republicano, sino que además en el permanecen la carpintería torneada o tallada en puertas y ventanas, los pisos estampados con flores y las molduras en yeso en sus cielo raso, propio del periodo de influencia Art-Nouveau

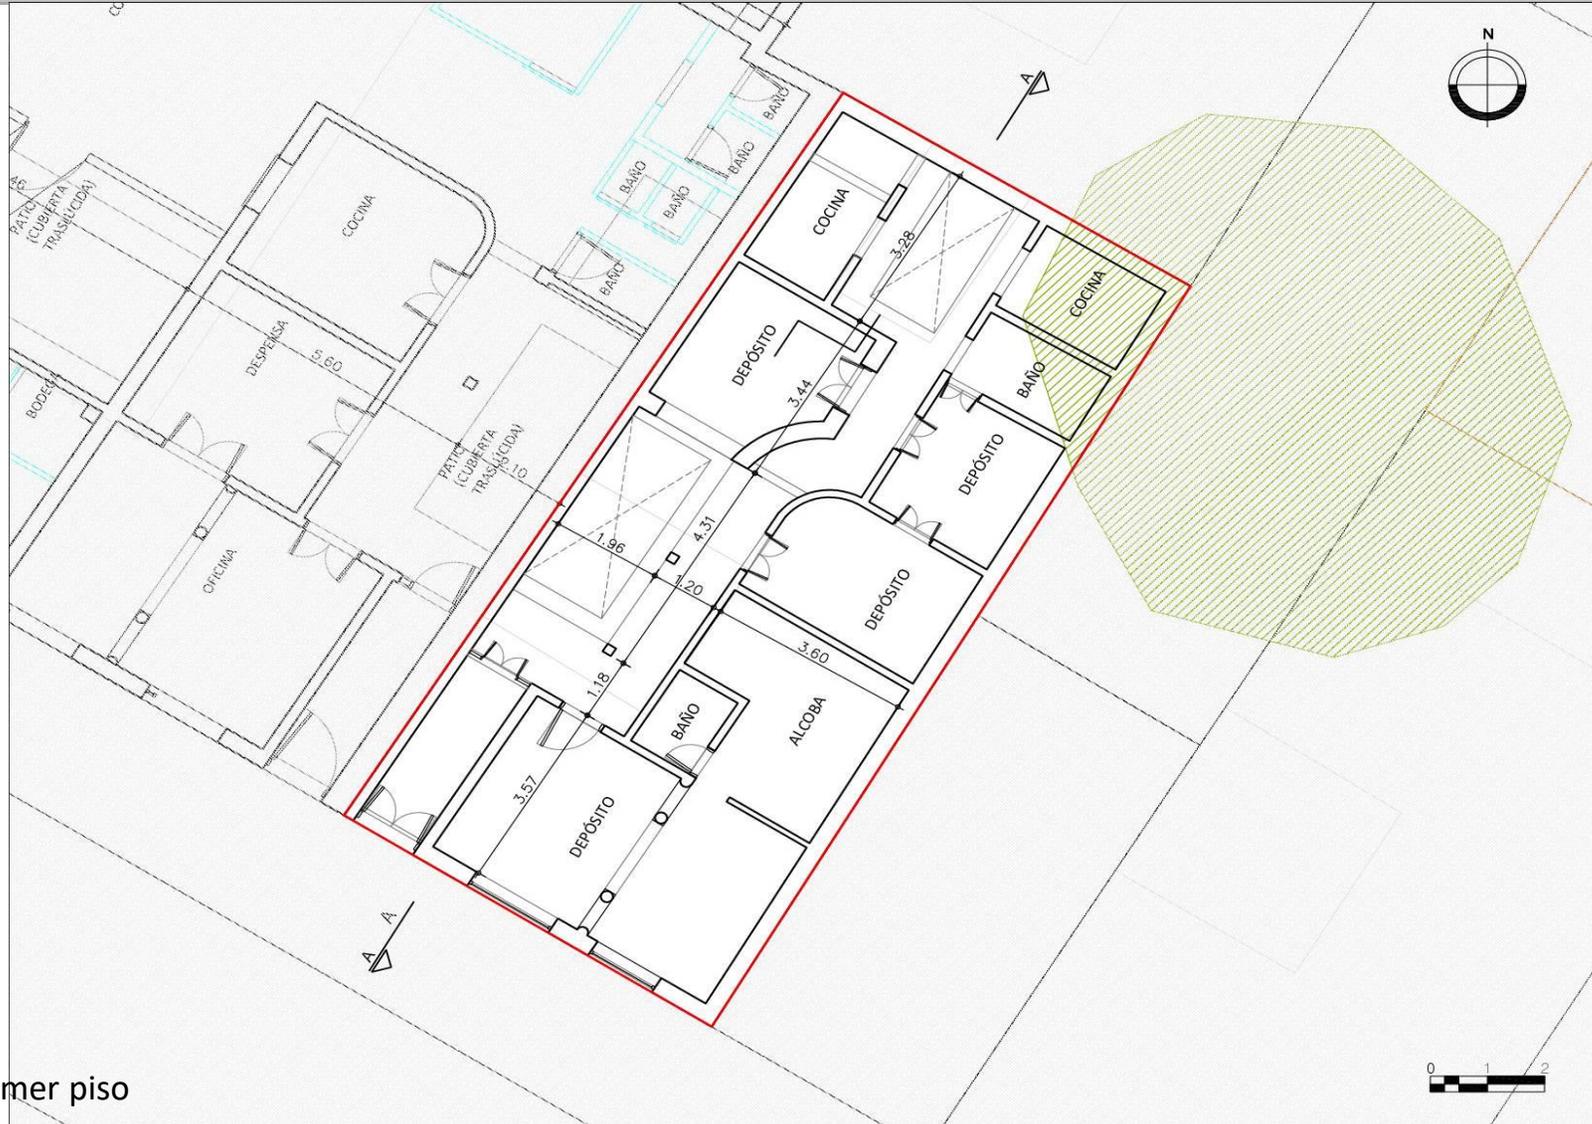
**18. PLANIMETRÍA (PLANTA ARQUITECTÓNICA)**

Planta primer piso
